## 美浜発電所3号機

## 蒸気発生器2次側管板上面および管支持板付近での異物確認に関する原因と対策について

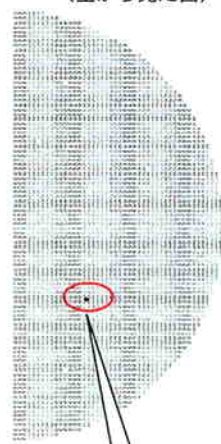
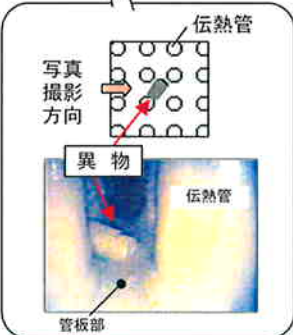
## 高温側管板部

## C-蒸気発生器内の異物

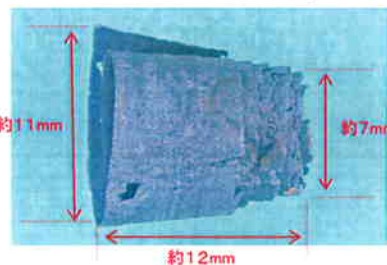
## 回収異物

形状: 渦を巻いた形状  
重量: 約0.9グラム  
板厚: 約0.2mm  
材質: 炭素鋼の母材と溶接金属が混在

回収異物と同様な形状であることから、回収異物は、炭素鋼配管の開先加工時の削り屑であると考えられた。

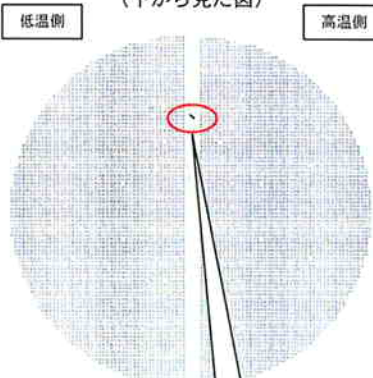
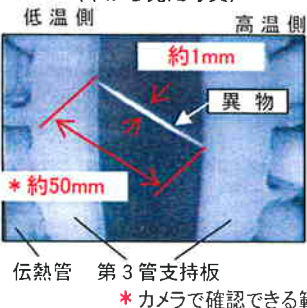
## 第3管支持板部

## A-蒸気発生器内の異物

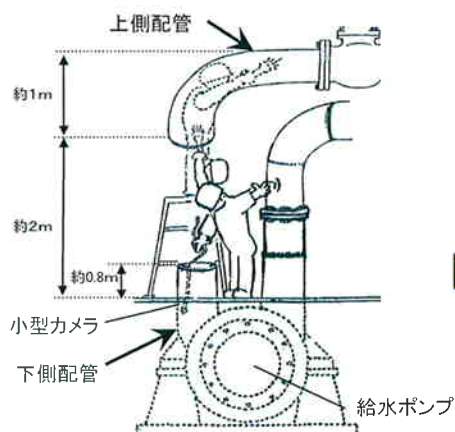
[新管取付前の異物確認作業状況]

A-給水ポンプ出口配管取替工事  
【異物養生蓋を取り外して行った作業】

異物確認の際、衣服等に付着していた削り屑が落下し、下側配管内に混入しものと考えられた。

○今回の美浜3号機の配管取替工事および定期検査開放機器の復旧にあたって、異物管理に関する協力会社への説明会を実施し、異物管理の再徹底を図った。(平成19年5月25日実施済み)

○配管取替作業時における異物混入を防止するため、以下の項目を社内ルールへ反映し、異物管理のさらなる徹底を図る。

- ・異物確認を実施する直前に、異物確認者の作業服や作業靴などの清掃を行う。
- ・異物確認は1箇所ずつ確実にを行い、確認の直前に異物養生を取り外す。

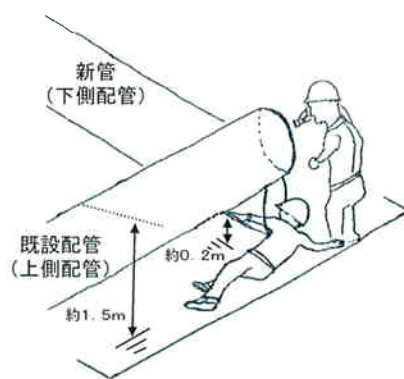
[新管取付前の異物確認作業状況]

B-給水ブースタポンプ出口配管取替工事  
【異物養生蓋を取り外して行った作業】
