図 - 3 2次系配管の点検等

点検概要

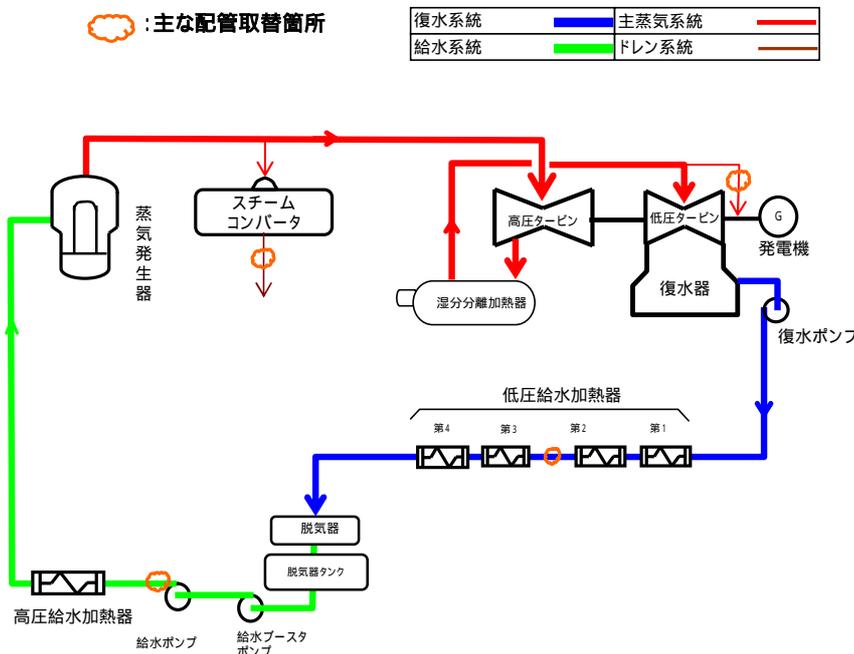
系統別概略図

今定期検査開始時34箇所の配管取替を計画していたが、配管取替え作業時の作業性を考慮して2箇所を追加し、合計36箇所の配管を取り替えた。

余寿命10年未満で減肉が確認されたため取り替えた。(5箇所)

減肉が確認された部位の類似部位を取り替えた。(11箇所)

配管の保守性を考慮して取り替えた。(2箇所)

配管取替による作業性を考慮して取り替えた。(18箇所)

炭素鋼 ステンレス鋼 4箇所
 炭素鋼 低合金鋼 1箇所

炭素鋼 ステンレス鋼 11箇所

炭素鋼 ステンレス鋼 2箇所

炭素鋼 ステンレス鋼 17箇所
 炭素鋼 低合金鋼 1箇所
