図4 - 1 蒸気発生器2次側管板上での異物確認

対策

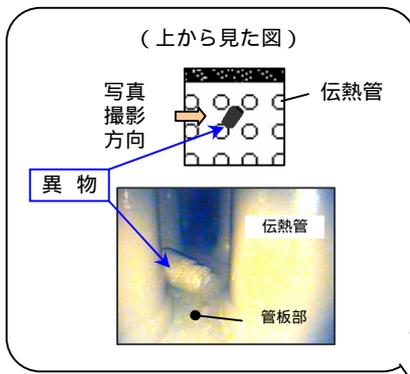
C - 蒸気発生器内の異物

A - 給水ポンプ出口配管取替工事
およびB - 給水ブースタポンプ出口配管取替工事 (ともに異物養生蓋を取り外して行った作業) 異物確認の際、衣服等に付着していた削り屑が落下し、下側配管内に混入したものと考えられる。

今回の美浜3号機の配管取替工事および定期検査開放機器の復旧にあたって、異物管理に関する協力会社への説明会を実施し、異物管理の再徹底を図った。(平成19年5月25日実施済み)

- 配管取替作業時における異物混入を防止するため、以下の項目を社内ルールへ反映し、異物管理のさらなる徹底を図る。
- 異物確認を実施する直前に、異物確認者の作業服や作業靴などの清掃を行う。
- 異物確認は1箇所ずつ確実にを行い、確認の直前に異物養生を取り外す。

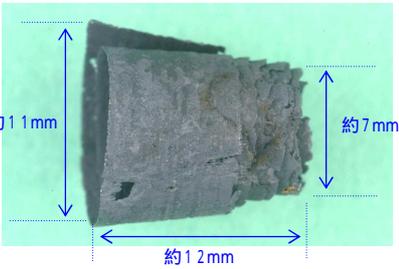
回収異物

形状: 渦を巻いた形状
重量: 約0.9グラム
板厚: 約0.2mm
材質: 炭素鋼の母材と溶接金属が混在

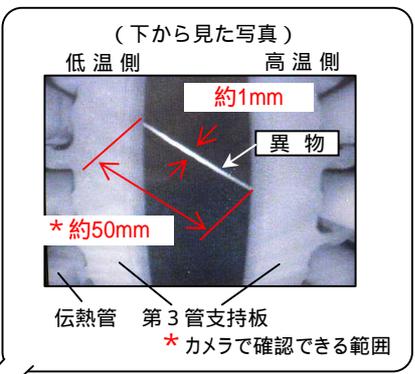
A - 蒸気発生器内の異物

給水系統で発生した酸化鉄が蒸気発生器伝熱管表面に付着し、それが剥がれたものと考えられた。

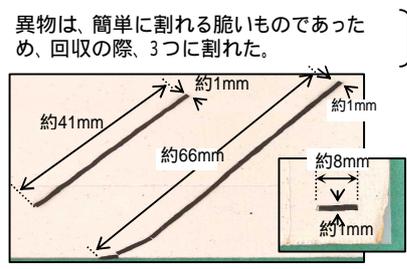
回収異物

形状: 幅の狭い带状
表面: 多孔性(スポンジ状)で、一部の面では蒸気発生器伝熱管表面と同様のスジ模様を有していた。
板厚: 約0.09mm
材質: マグネタイト[酸化鉄(黒錆の主成分)の一種]

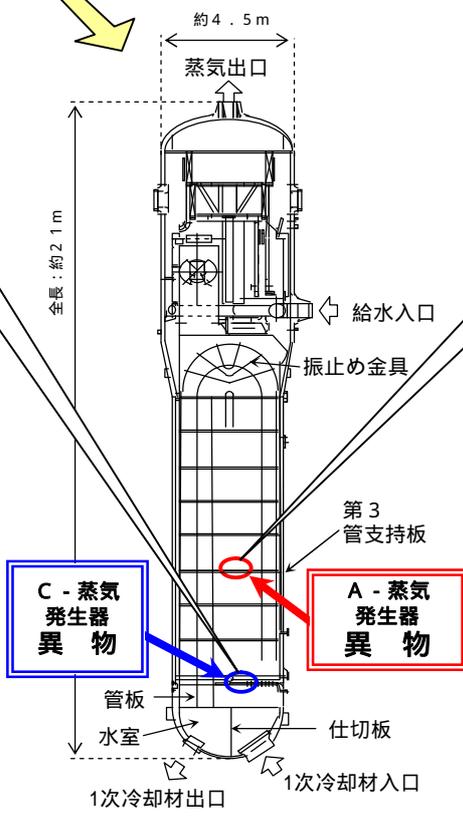
蒸気発生器概要図

C - 蒸気発生器異物

A - 蒸気発生器異物
