図 - 5 2次系配管の点検等

点検概要

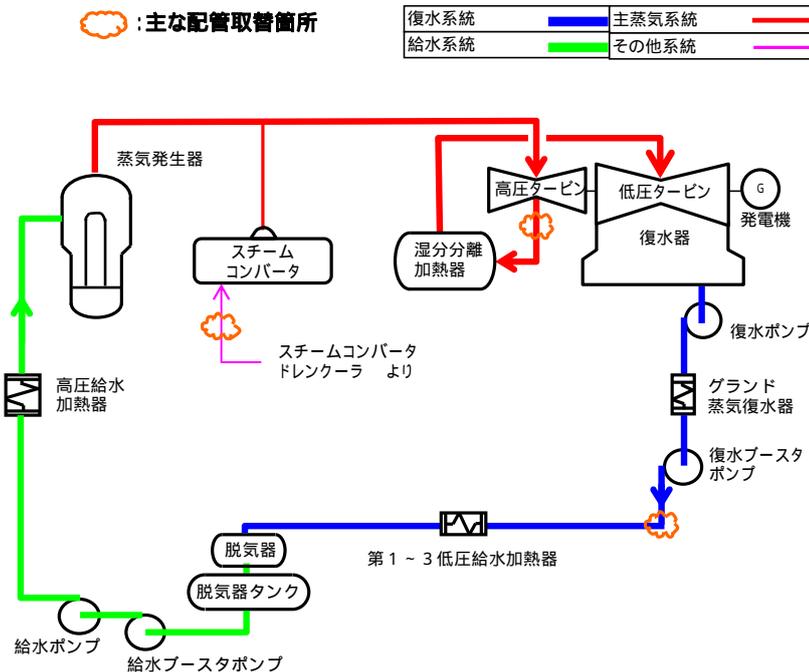
系統別概要図

過去の点検で余寿命10年未満で減肉が確認されたため取り替える部位11箇所、他プラントでの減肉事象を踏まえて取り替える部位42箇所、今後の保守性を考慮して取り替える部位22箇所、配管取替え時の作業性を考慮して取り替える部位20箇所、合計95箇所を耐食性に優れたステンレス鋼配管に取り替える。

余寿命10年未満で減肉が確認されたため取り替える。(11箇所)

他プラントでの減肉事象を踏まえて取り替える。(42箇所)

今後の保守性を考慮して取り替える。(22箇所)

配管取替え時の作業性を考慮して取り替える。(20箇所)
