# 大飯発電所1号機の原子炉手動停止に伴う点検結果について (1次冷却材ポンプ封水注入フィルタからの水漏れの原因と対策)

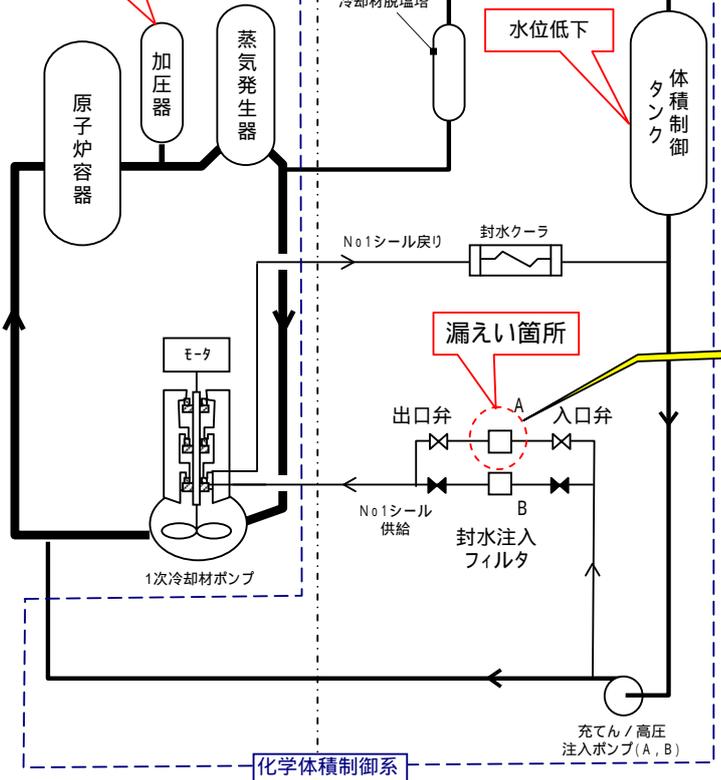
## 漏えい確認箇所

プラント排気筒  
プラント排気筒ガスモニタ

モニタ指示値が約870cpmから約900cpmへとわずかに上昇。

水位低下

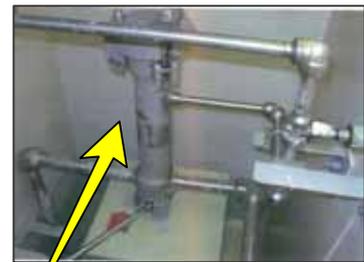
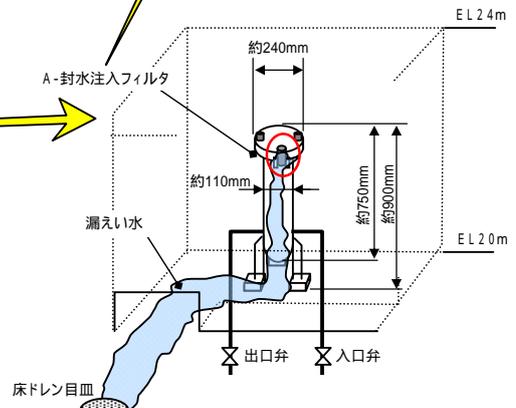
## 封水注入フィルタ室

約3.4m<sup>3</sup>水位上昇  
漏えい水の放射エネルギー約6.8 × 10<sup>5</sup> Bq
