大飯発電所1号機の原子炉手動停止に伴う点検結果について
(1次冷却材ポンプ封水注入フィルタからの水漏れの原因と対策)

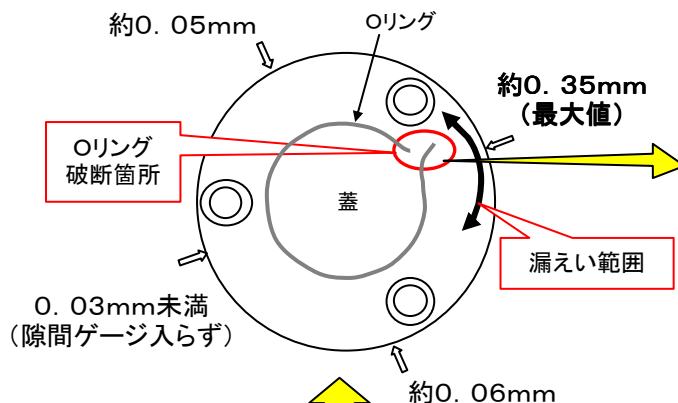
蓋を上から見た図(蓋とフランジの隙間測定)

フランジ片締め状態

隙間が大きいため、
 系統水の圧力により
 Oリングが徐々に外
 側に押し出された。

- 当該フィルタおよびB-フィルタについてOリングを新品に取替える。なお、取替えにあたっては、片締めにならないよう、隙間ゲージによるフランジ部の隙間管理を実施する。
- 今回の封水注入フィルタと同様の1次系水フィルタのフランジ合わせ面について、隙間確認を行い、片締めが確認された箇所については再度締めを行った。
- Oリングを使用する容器等のフランジ部における取替作業手順書に、隙間ゲージによるフランジ部の隙間管理を実施することを明記する。
- 本事象を協力会社作業員に周知徹底した。また、本事象を原子力発電所請負工事に関する心得集に事例追加する。

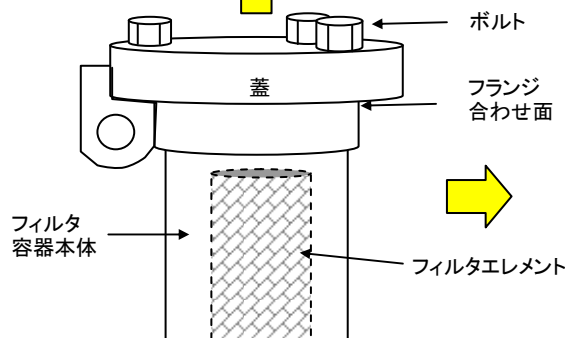
封水注入フィルタ部概略図

【仕様】
 材質:エチレンプロピレンゴム
 リング内径:約97mm
 円形断面径:約3.5mm

Oリング溝(幅:約5mm 深さ:約3mm)
