美浜発電所2号機 定期検査状況について (A - 蒸気発生器入口管台溶接部での傷の確認について)

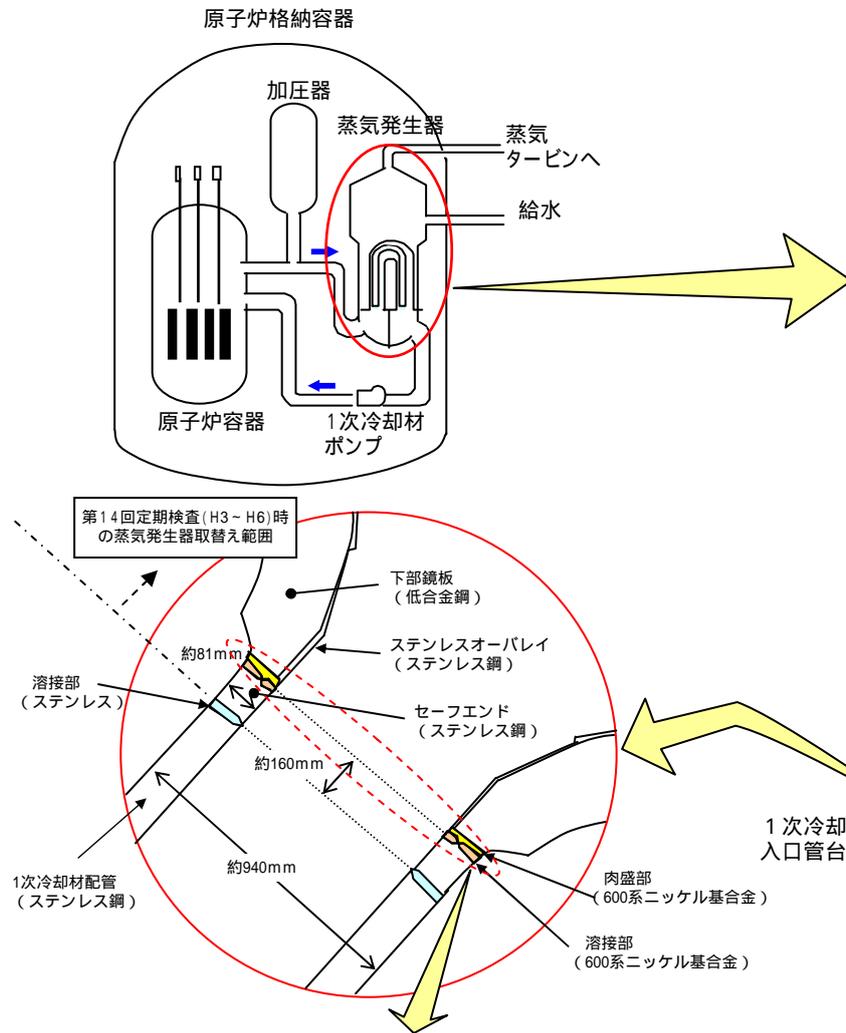
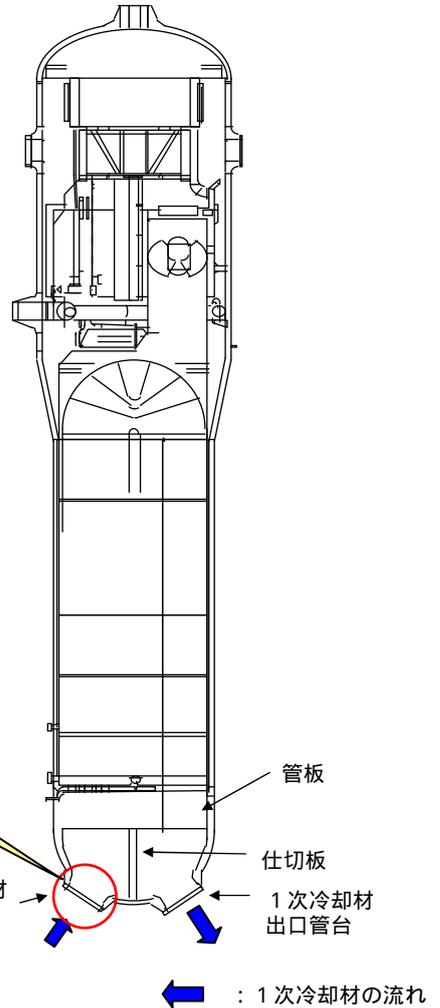
A - 蒸気発生器構造図

発生箇所

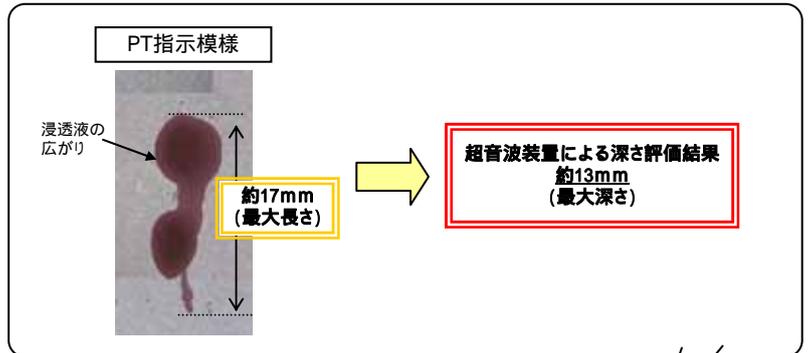
蒸気発生器側から見た図

今回の点検対象箇所

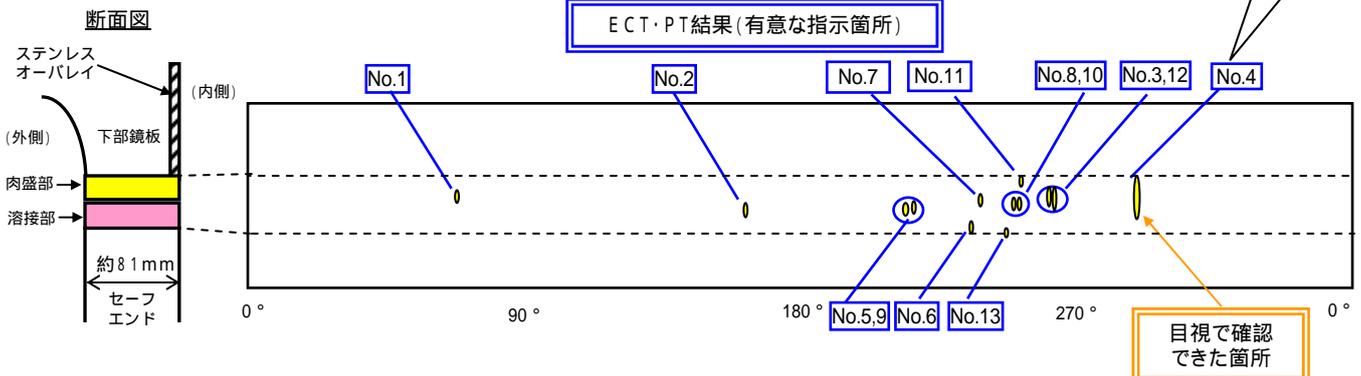
ECT・PT結果 (有意な指示箇所)
