美浜発電所2号機 定期検査状況について (A-蒸気発生器入口管台溶接部での傷の確認について)

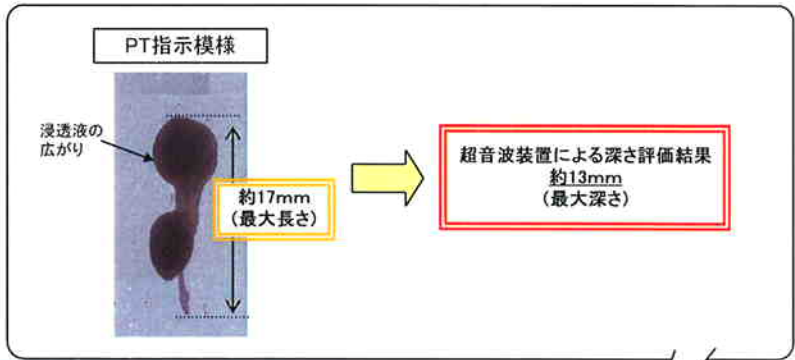
蒸気発生器側から見た図

今回の点検対象箇所

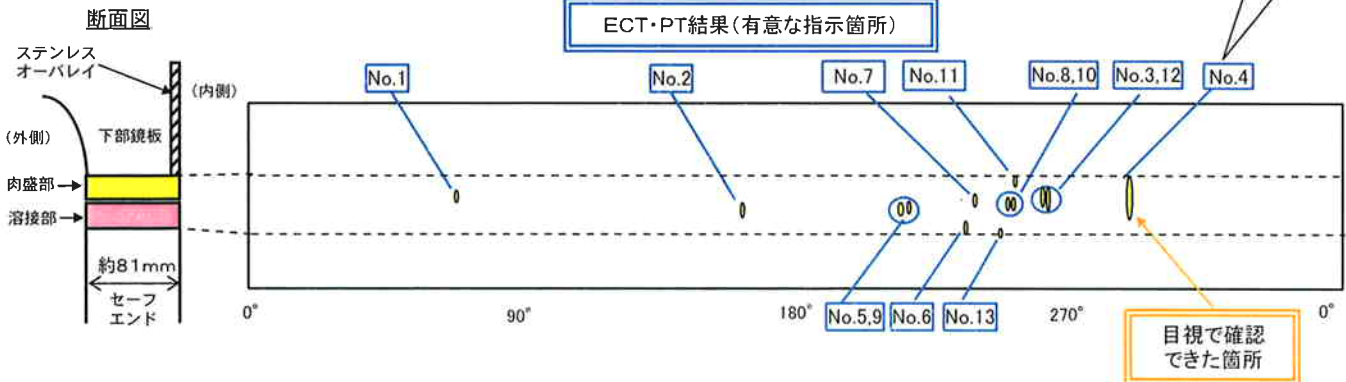
ECT・PT結果(有意な指示箇所)
