高浜発電所2号機 定期検査状況について (蒸気発生器入口管台溶接部での傷)

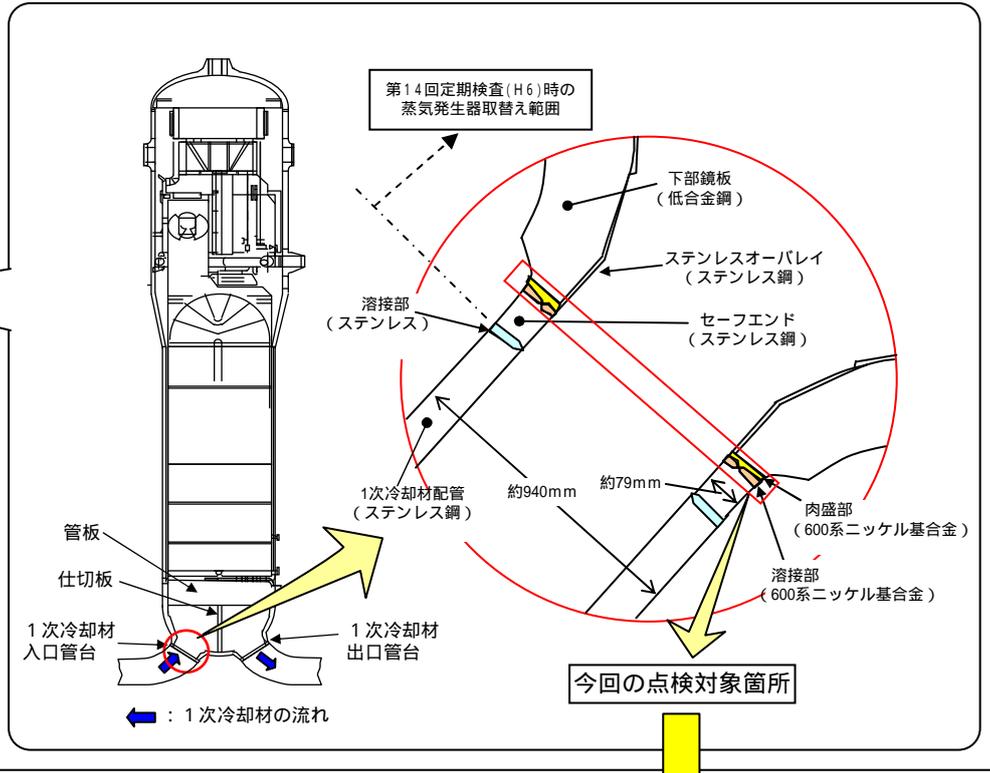
発生箇所

蒸気発生器側から見た図 (天を0°とする)

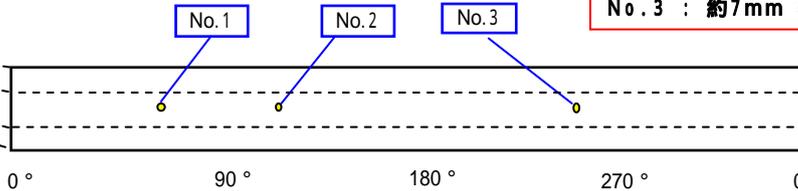
A - 蒸気発生器 点検状況

ECT結果(有意な指示箇所)

No.	長さ	深さ
No.1	約6mm	検出できず
No.2	約6mm	検出できず
No.3	約7mm	検出できず

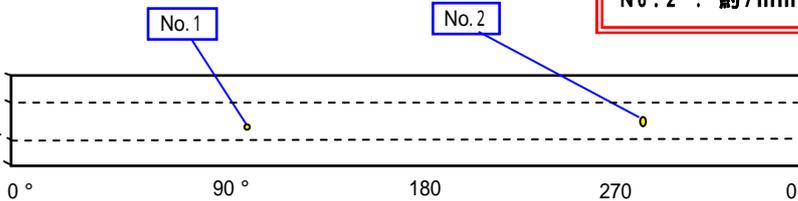
B - 蒸気発生器 点検状況

ECT結果(有意な指示箇所)

No.	長さ	深さ
No.1	約5mm	検出できず
No.2	約7mm	約6mm

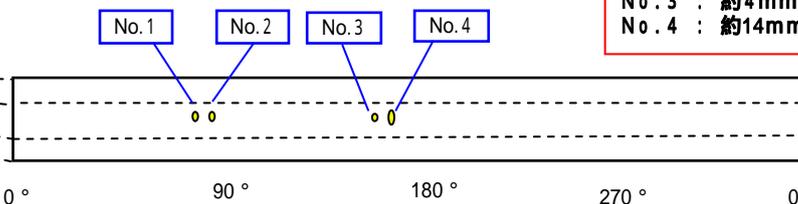
C - 蒸気発生器 点検状況

ECT結果(有意な指示箇所)

No.	長さ	深さ
No.1	約9mm	調査中
No.2	約8mm	調査中
No.3	約4mm	調査中
No.4	約14mm	調査中
