高浜発電所2号機 定期検査状況について (蒸気発生器入口管台溶接部での傷の調査状況)

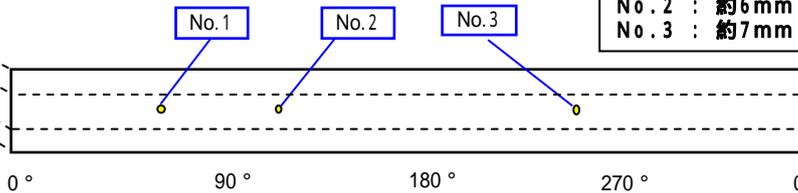
A - 蒸気発生器 点検状況

ECT結果(有意な指示箇所)

長さ	深さ
No.1	約6mm	検出できず
No.2	約6mm	検出できず
No.3	約7mm	検出できず

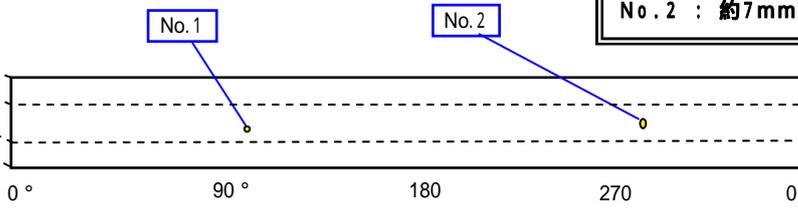
B - 蒸気発生器 点検状況

ECT結果(有意な指示箇所)

長さ	深さ
No.1	約5mm	検出できず
No.2	約7mm	約6mm

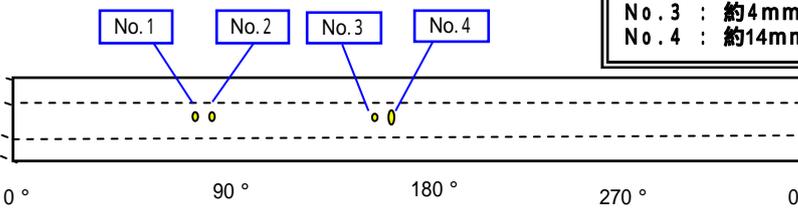
C - 蒸気発生器 点検状況

ECT結果(有意な指示箇所)

長さ	深さ
No.1	約9mm	約6mm
No.2	約8mm	検出できず
No.3	約4mm	検出できず
No.4	約14mm	約8mm
