# 美浜発電所1号機の定期的な希ガス放出時の警報発信の原因と対策について

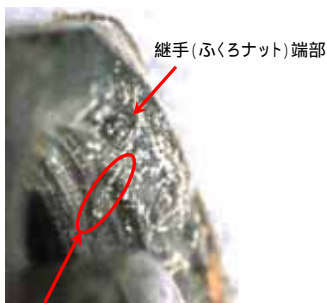
### 継手(ふくるナット)端部の写真

ふくるナットとボルトの摩耗粉と思われる細長いもの(長さ約1mm×太さ約0.2mm程度)が認められた。

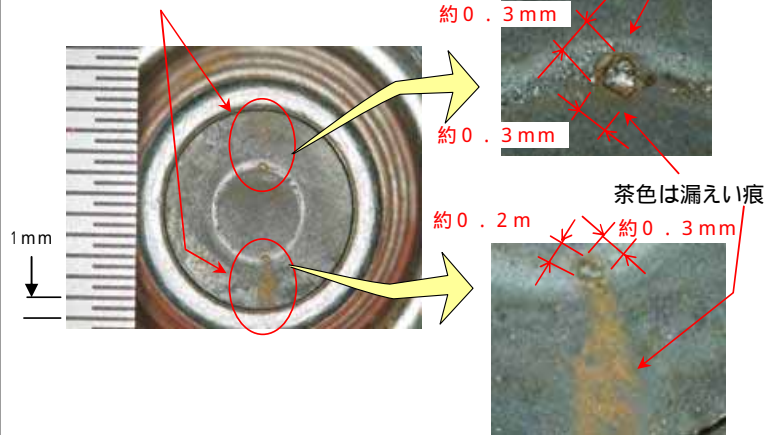
### 弁体を下から見た写真

漏れい痕が2箇所認められた
