美浜発電所1号機の原子炉手動停止について  
 ( 湿分離器ドレンタンク水面計取出しフランジからの蒸気漏れの原因と対策)

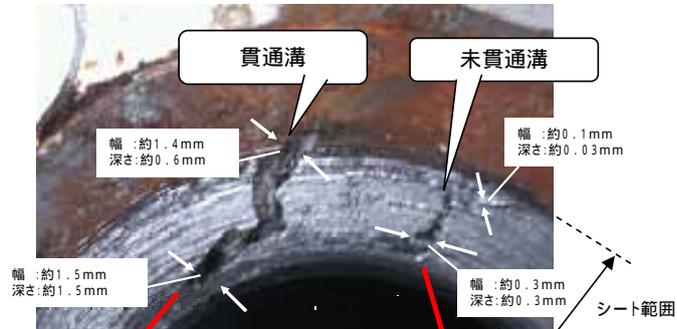
#### 水面計側 上部フランジ写真

貫通溝の表面は比較的なめらかであった

未貫通溝の表面は凸凹しており、全体に酸化物の付着が認められた

腐食により溝が発生し、蒸気漏れ後、エロージョン減肉が生じたものと推定

腐食により溝が発生したものと推定

フランジ面に微小な面荒れ  
フランジ・パッキンの締め付け不足

フランジ・パッキン間の傷の部分に、運転中は蒸気が浸入し、また停止中は酸素の供給により腐食が進行

腐食が進行し、傷に沿った部分に漏えい経路を形成、蒸気が漏えい
