# 高浜発電所2号機 蒸気発生器入口管台溶接部での傷の調査状況について

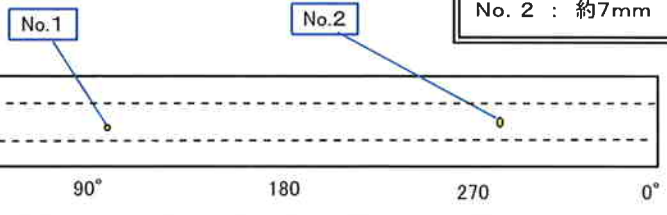
### ECT結果(有意な指示箇所)

長さ	深さ
No. 1	: 約5mm	検出できず
No. 2	: 約7mm	約6mm

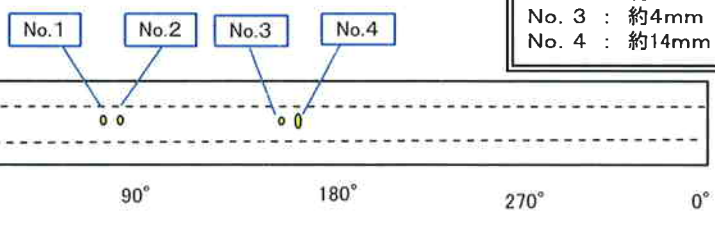
### ECT結果(有意な指示箇所)

長さ	深さ
No. 1	: 約9mm	約6mm
No. 2	: 約8mm	検出できず
No. 3	: 約4mm	検出できず
No. 4	: 約14mm	約8mm
