美浜発電所1号機 湿分分離器ドレンタンク水面計取出しフランジからの蒸気漏れの原因と対策について

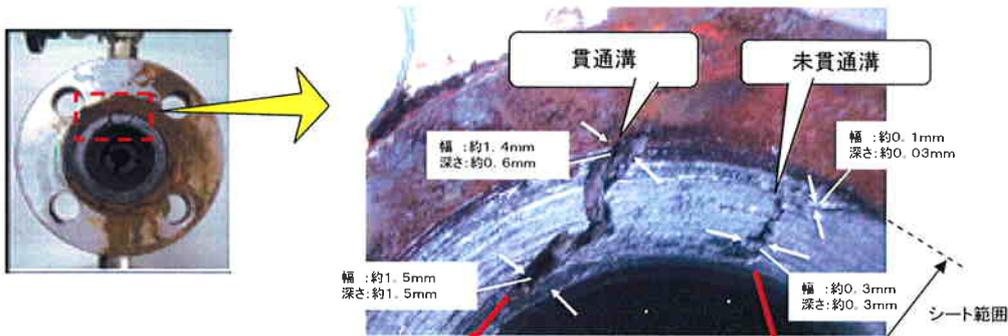
水面計側 上部フランジ写真

貫通溝の表面は比較的なめらかであった

未貫通溝の表面は凸凹しており、全体に酸化物の付着が認められた

腐食により溝が発生し、蒸気漏れ後、エロージョン減肉が生じたものと推定

腐食により溝が発生したものと推定

フランジ・パッキン間の傷の部分に、運転中は蒸気が浸入し、また停止中は酸素の供給により腐食が進行

腐食が進行し、傷に沿った部分に漏れ経路を形成、蒸気が漏れ
