美浜発電所1号機 定期的な希ガス放出時の警報発信の原因と対策について

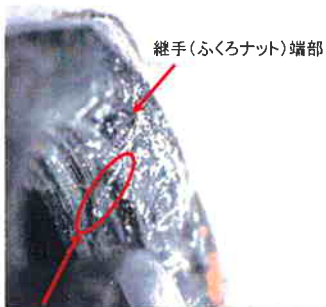
継手(ふくろナット)端部の写真

ふくろナットとボルトの摩耗粉と思われる細長いもの(長さ約1mm×太さ約0.2mm程度)が認められた。
