# 大飯発電所2号機の調整運転停止について (湿分分離加熱器空気抜き管からの蒸気漏れの原因と対策)

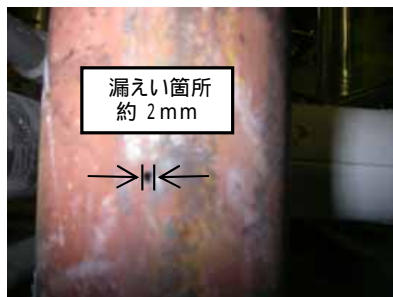
### 外観観察結果

配管外面からの肉厚測定のため表面の手入れを実施した際、減肉により肉厚が薄くなっていたことにより開口した穴
