## 図2 高サイクル熱疲労割れに係る点検

### 点検概要

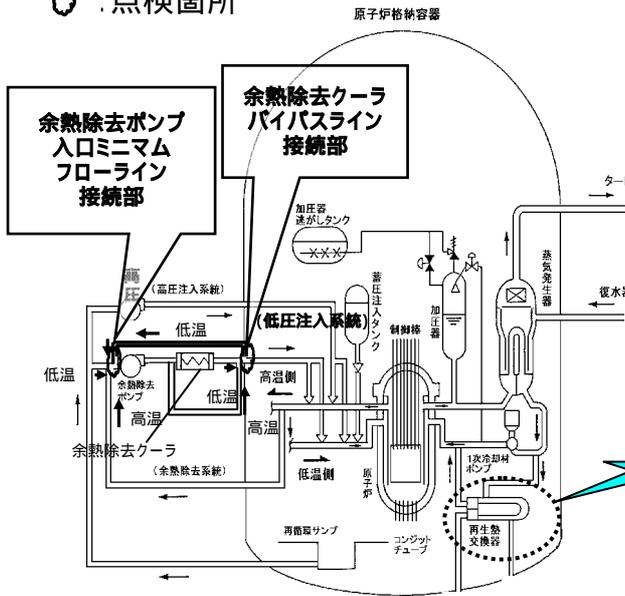
### 系統概略図

国内PWRプラントでの高温水と低温水の混合による温度ゆらぎを主要因とする高サイクル熱疲労割れ事象に鑑み、同様の熱疲労割れが発生する可能性のある余熱除去ポンプ入口ミニマムフローライン接続部等について、超音波探傷検査を実施し、異常がないことを確認した。

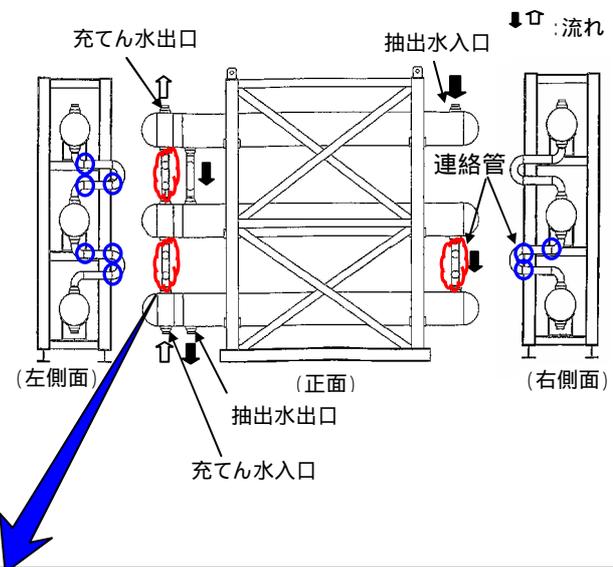
### 再生熱交換器概略図

また、第18回定期検査(平成12年)時に実施した点検で製作時の加工痕・へこみ等が確認された再生熱交換器の連絡管について、今後の継続的な検査に伴う作業員の被ばく等を考慮し、同仕様のものに取り替えた。

○ : ~ 今回取替連絡管  
● : 信号指示があった溶接線

- ・ 抽出水連絡管 中間胴 - 下部胴・図中 -
- ・ 充てん水連絡管 上部胴 - 中間胴・図中 -
- ・ 充てん水連絡管 中間胴 - 下部胴・図中 -

材質 : ステンレス鋼  
口径 : 3 B  
厚さ : 11.1 mm  
長さ : 約 1,500 mm

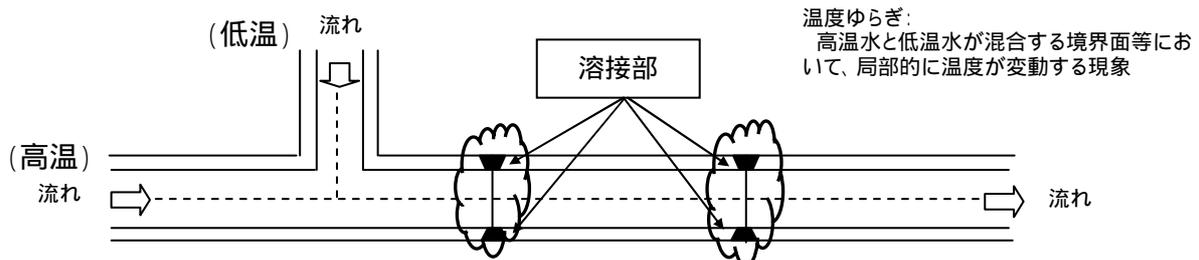
[余熱除去クーラバイパスライン接続部の例]

- ・ 余熱除去クーラバイパスライン接続部 : (A系2箇所、B系2箇所)
- ・ 余熱除去ポンプ入口ミニマムフローライン接続部 : (A系1箇所、B系1箇所)

高低温の内部流体が合流することによる温度ゆらぎが生じ、熱疲労による割れが発生する可能性のある箇所
