図3-2 2次系配管点検等
(点検結果・取替概要)

点検概要

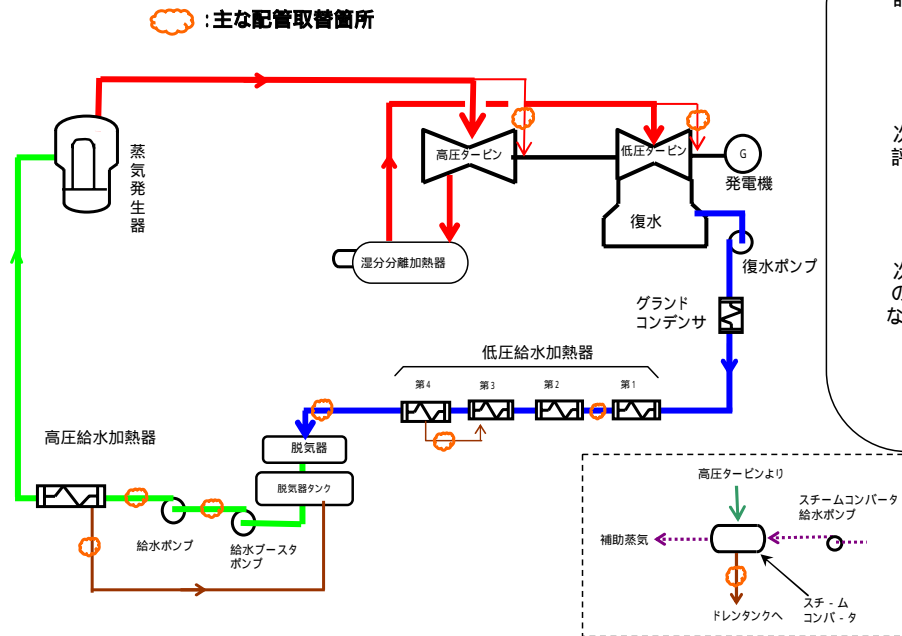
系統別概略図

点検の結果、計算必要厚さを下回っている部位が34箇所、次回定期検査までに計算必要厚さを下回ると可能性があると評価された部位が6箇所確認された。

計算必要厚さを下回った箇所(34箇所)
・炭素鋼 同種材料 3箇所
・炭素鋼 低合金鋼 5箇所
・炭素鋼 ステンレス鋼 21箇所
・ステンレス鋼 同種材料 5箇所

次回定期検査までに計算必要厚さを下回ると評価された箇所(6箇所)
・炭素鋼 ステンレス鋼 4箇所
・炭素鋼 低合金鋼 2箇所

次回定期検査時に余寿命5年未満となる部位のうち、計算必要厚さを下回る部位の類似箇所など(38箇所)
・炭素鋼 ステンレス鋼 30箇所
・炭素鋼 低合金鋼 5箇所
・炭素鋼 炭素鋼 3箇所

計算必要厚さを下回った部位34箇所、次回定期検査までに計算必要厚さを下回る可能性があると評価された部位6箇所、これら40箇所に加え、次回定期検査時に余寿命5年未満となる部位のうち、計算必要厚さを下回る部位の類似箇所など38箇所の合計78箇所の配管を取り替えた。

取替した箇所数合計(~)：78箇所
