図3 - 3 中央制御室への蒸気浸入に係る点検

点検概要

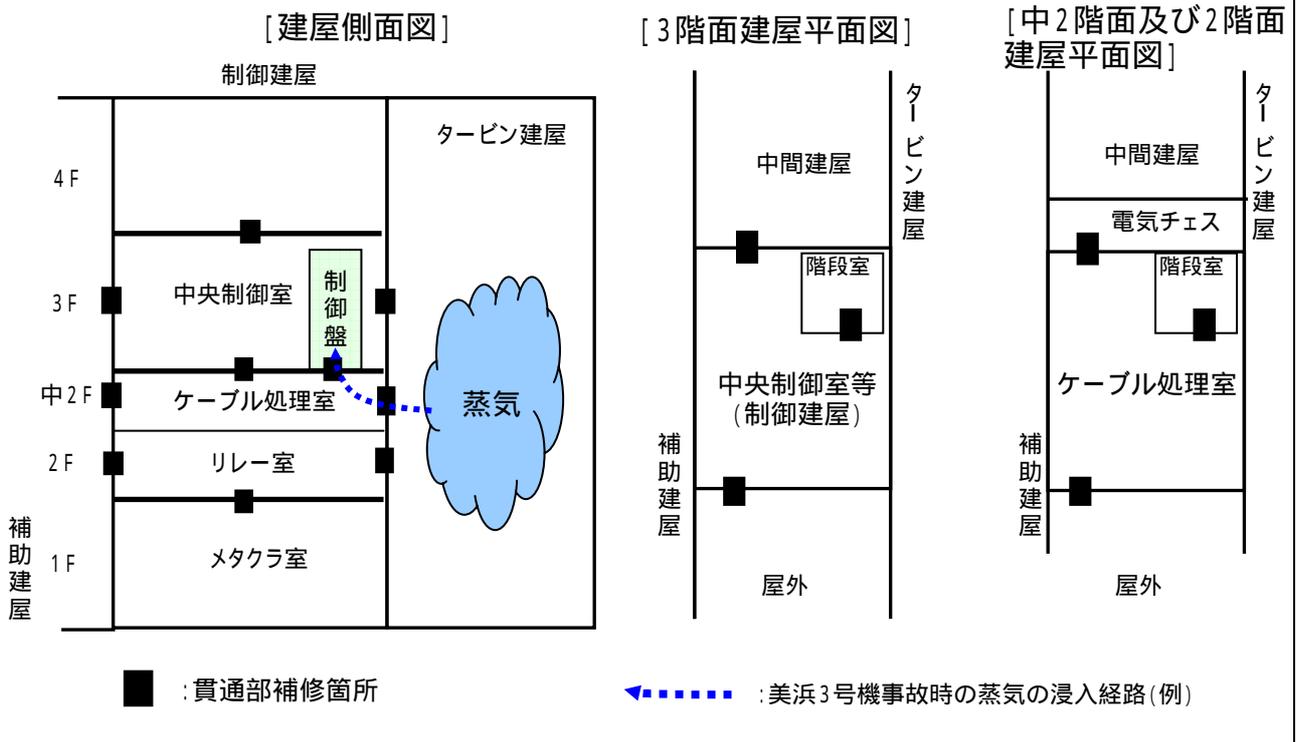
点検箇所概要図

事故時に中央制御室につながるケーブルトレイおよび電線管の壁貫通部等のシール施工が不適切であったため中央制御室への蒸気浸入が認められたことを踏まえ、中央制御室貫通部等416箇所でのシール施工状況を点検し、不適切な箇所170箇所を含む385箇所について補修を実施した。

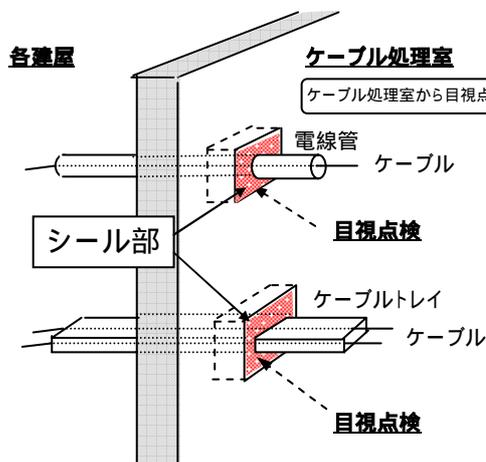
壁貫通部の点検

各建屋からケーブル処理室への壁貫通部  
目視点検箇所のイメージ

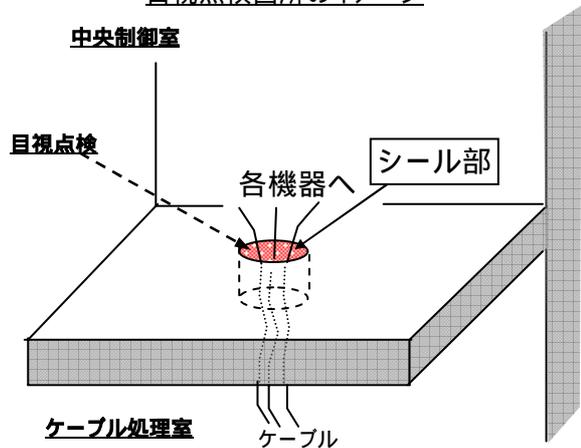
床貫通部の点検

ケーブル処理室から中央制御室への床貫通部  
目視点検箇所のイメージ
