図3 - 5 タービン動補助給水ポンプ出口流量制御弁の一時的動作不具合に係る対策工事

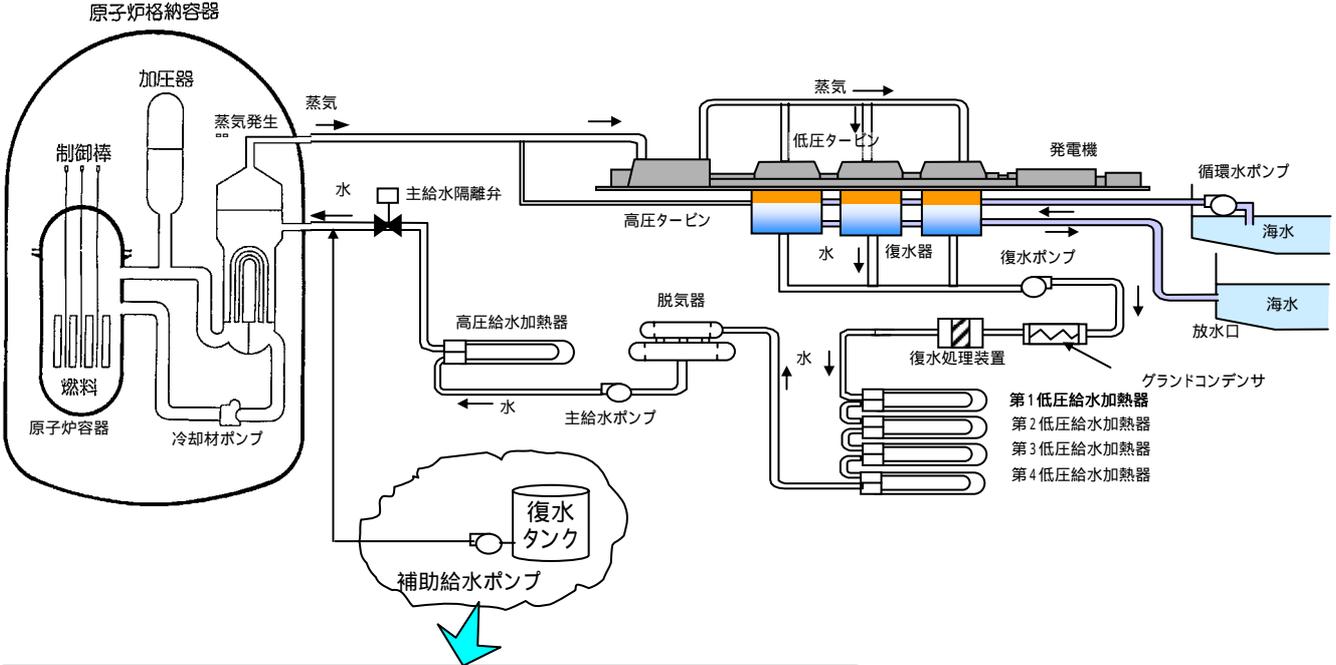
タービン動補助給水ライン流量制御弁不具合箇所系統図

事故時に起動したタービン動補助給水ポンプの流量調整のため、ポンプ出口側にある流量制御弁が閉止された後、ポンプを待機状態とするため、当該弁を操作したところ、出口側の流体圧力が高い状態であったため、開動作しなかった。この事象の対策として、弁体開動作用バネをバネ力の大きいものに取り替えた。

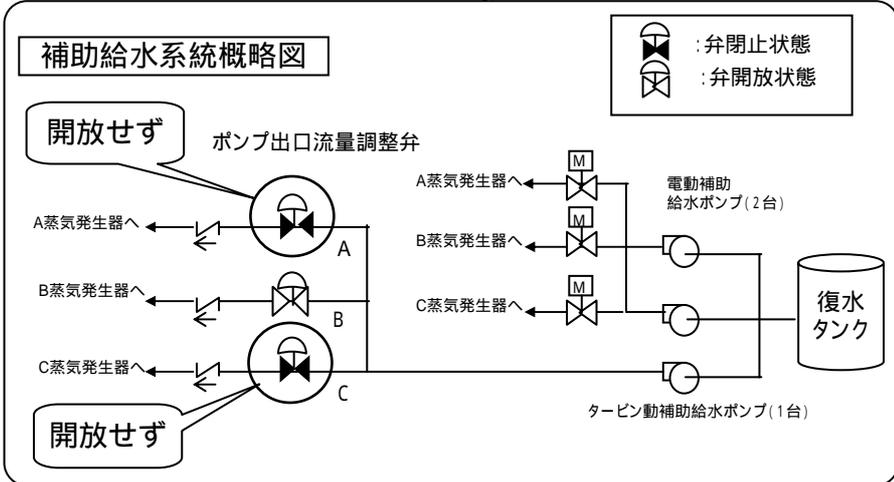
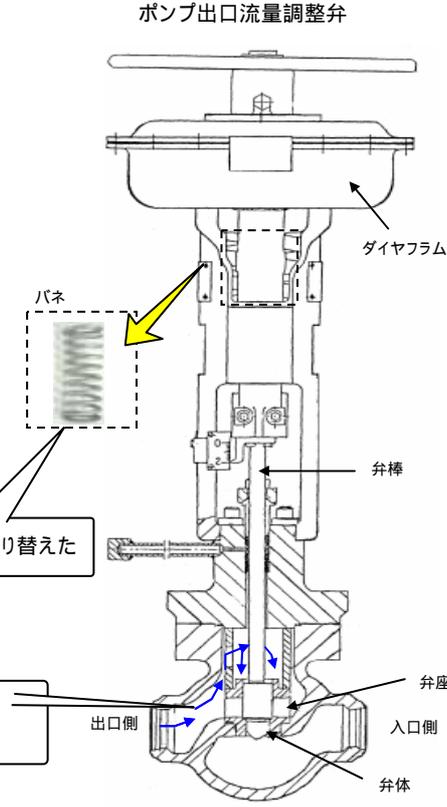
推定原因
出口側の流体圧力が高い状態であったため、弁体が閉側に押さえられ、開動作しなかった

対策
弁体開動作用のバネをバネ力の大きいものに取り替えた
