高浜発電所4号機他 原子炉容器上部ふた取替工事

工事概要

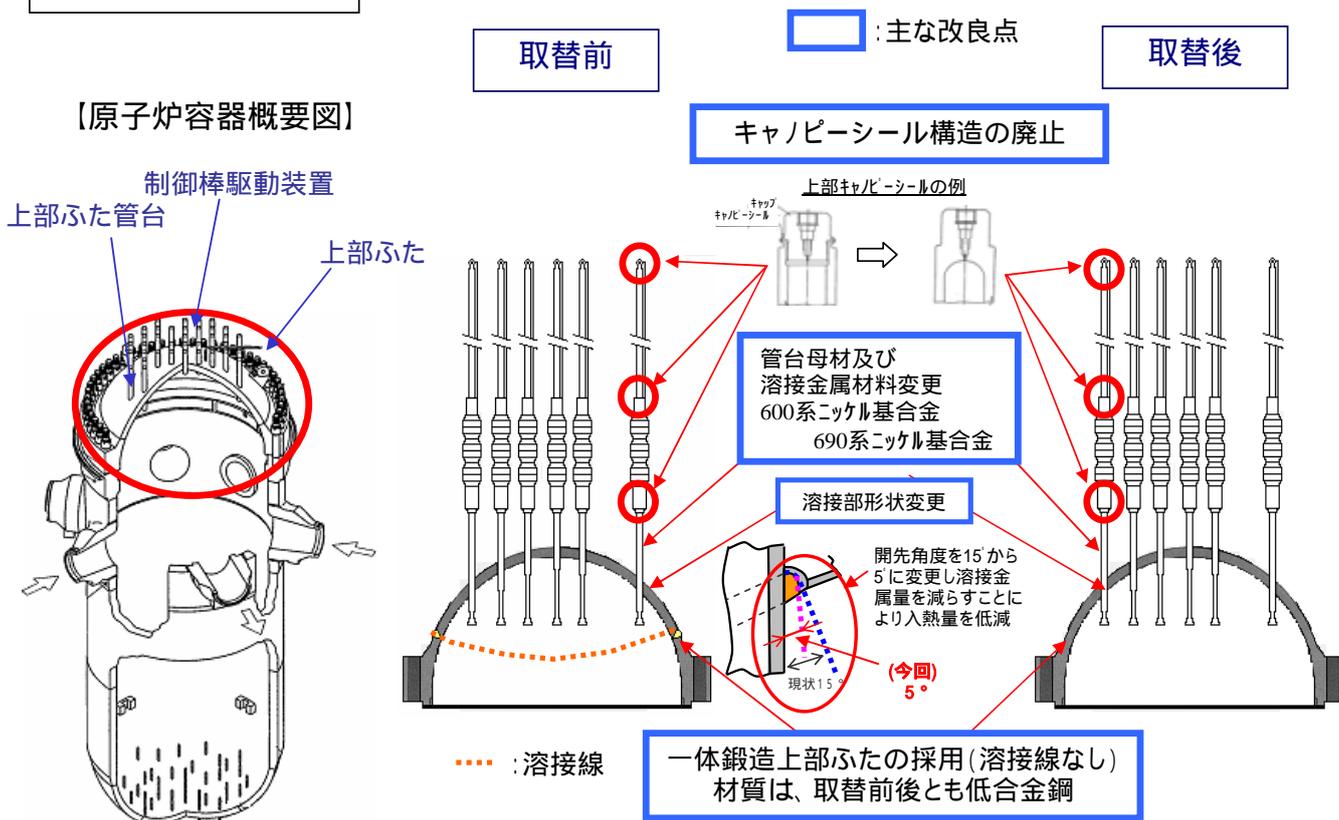
取替工事概略図

大飯発電所3号機の原子炉容器上部ふた管台からの1次冷却材漏えい事象に鑑み、長期的な設備信頼性を確保する観点から、応力腐食割れの予防保全として管台および溶接材料を600系ニッケル基合金から690系ニッケル基合金に改良した原子炉容器上部ふた(制御棒駆動装置含む)に取り替える。また、取替後の旧上部ふたについては、蒸気発生器保管庫内に保管する。

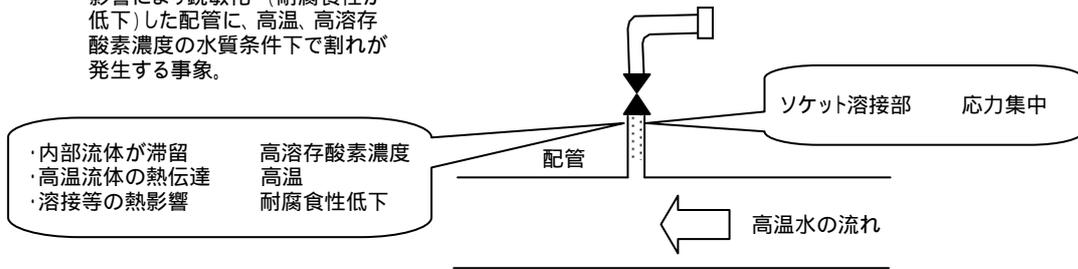
【酸素型応力腐食割れ メカニズム】

酸素型応力腐食割れ: 溶接等の熱影響により鋭敏化(耐腐食性が低下)した配管に、高温、高溶存酸素濃度の水質条件下で割れが発生する事象。

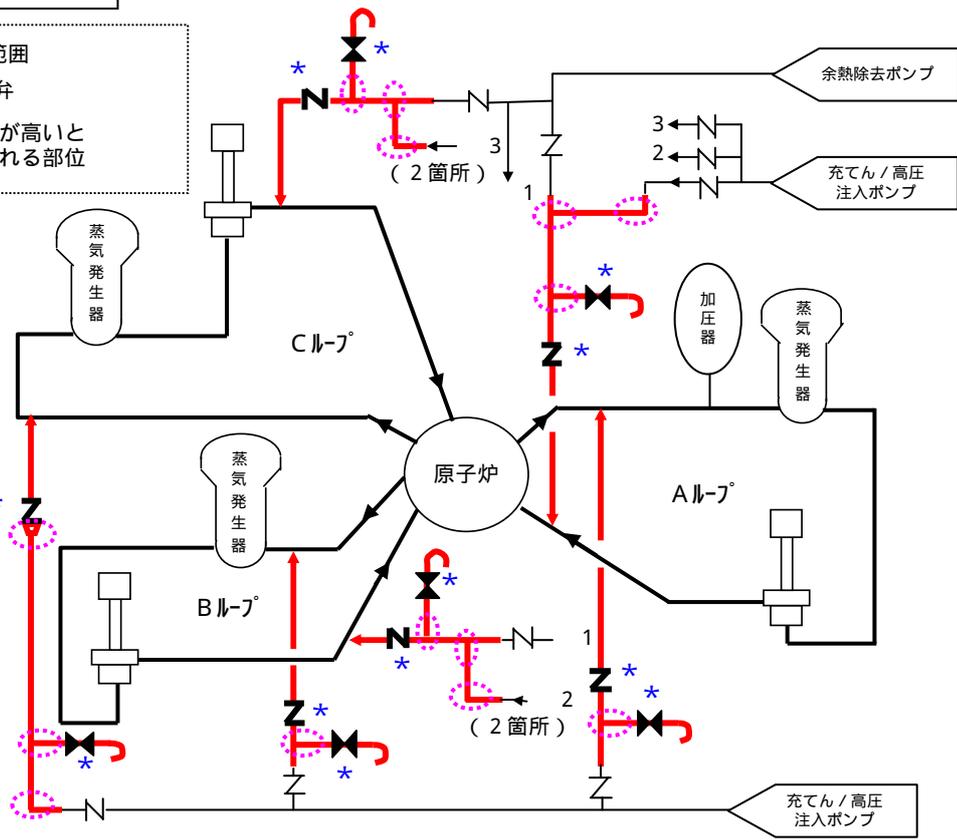
取替範囲概要図

海外での損傷事例に鑑み、原子炉冷却系統設備のうち、酸素型応力腐食割れの感受性が高いと考えられる通常運転時に高温水が通水されている系統に接続する閉塞分岐ライン(溶存酸素濃度が比較的高くなる可能性のある箇所)である安全注入系統配管について、計画的に耐腐食性に優れている材料(SUS304 SUS316)に取り替えるとともに、ソケット溶接箇所は突合せ溶接に変更する。また、作業性を考慮し、同時に弁も取り替える。

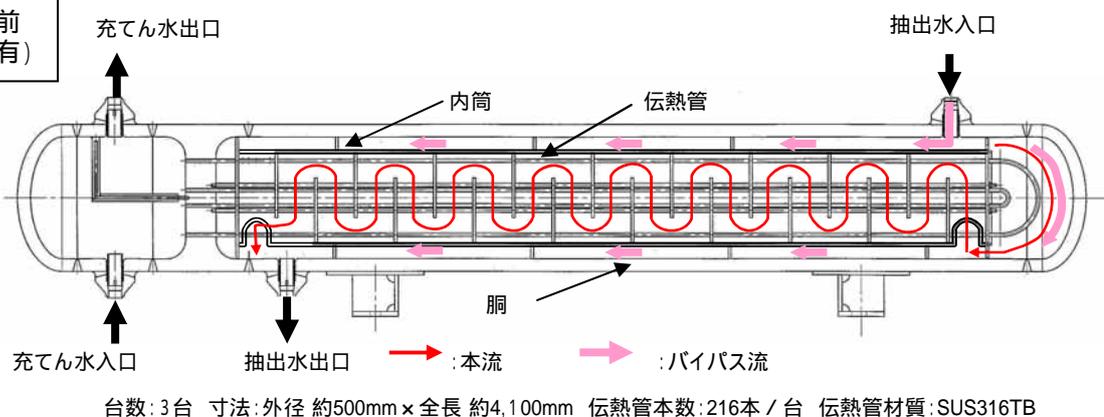
取替前 (内筒有)

国内PWRプラントにおける高サイクル熱疲労割れ事象(温度ゆらぎによる疲労)を踏まえ、内筒を有する再生熱交換器については定期的に点検を行っているが、今後の保守性を考慮し、再生熱交換器一式(3台)を内筒のない構造のものに取り替える。

伝熱管群に対し胴が大きいことから、効率よく熱交換するために内筒を設けていた。取替後の再生熱交換器は、胴を小さくすることで内筒が不要となった。

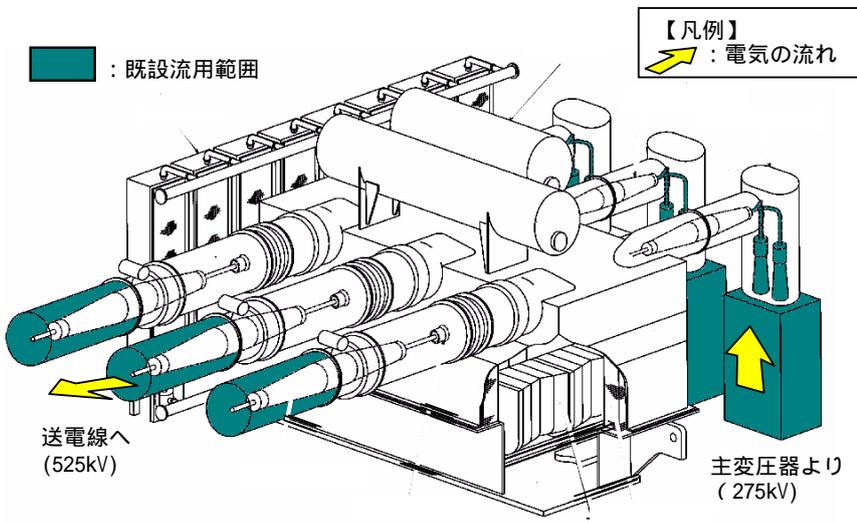
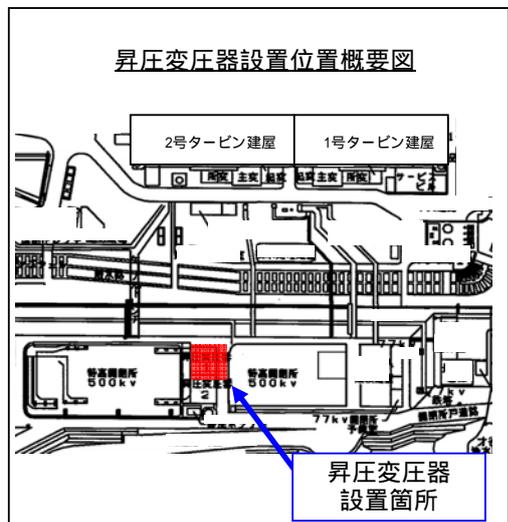
取替後の昇圧変圧器概要図

昇圧変圧器 のコイル絶縁性能が経年劣化の傾向にあるため、予防保全対策として変圧器一式を取り替える。
