図 - 2 2次系配管の肉厚検査等

## 点検概要

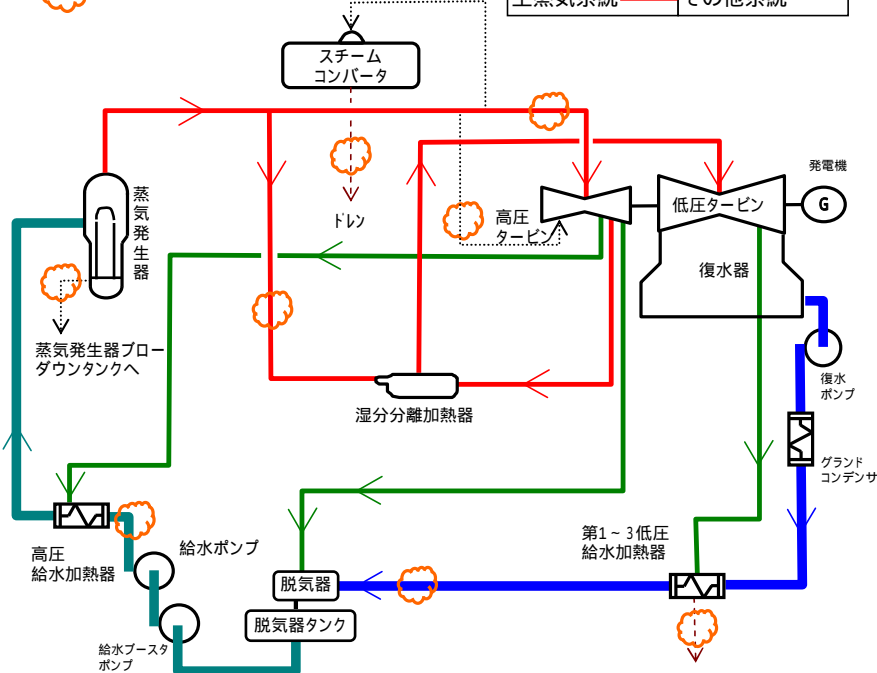
### 系統別概略図

☁ : 主な配管取替箇所

\* 取り替えは第1、第2低圧給水加熱器

### 【取替理由と取替箇所数】

余寿命10年未満で減肉が確認されたため取替えた(8箇所)  
 ・炭素鋼 ステンレス鋼 5箇所  
 ・炭素鋼 同種材料(炭素鋼) 3箇所

配管の保守性を考慮して取替えた(3箇所)  
 ・炭素鋼 ステンレス鋼 3箇所

これまでに他プラントで減肉を確認した類似箇所(61箇所)  
 ・炭素鋼 ステンレス鋼 61箇所<sup>4</sup>  
 4:その他部位の未点検部位55箇所を含む。

作業性を考慮して取替えた(7箇所)  
 ・炭素鋼 ステンレス鋼 7箇所<sup>5</sup>  
 (当初計画4箇所に3箇所を追加した)  
 5:その他部位の未点検部位2箇所を含む

取替箇所数合計 : 79箇所
