### コーナープレート部の調査 (例:発泡確認箇所①)

### コーナーアングル部の調査 (発泡確認箇所②)

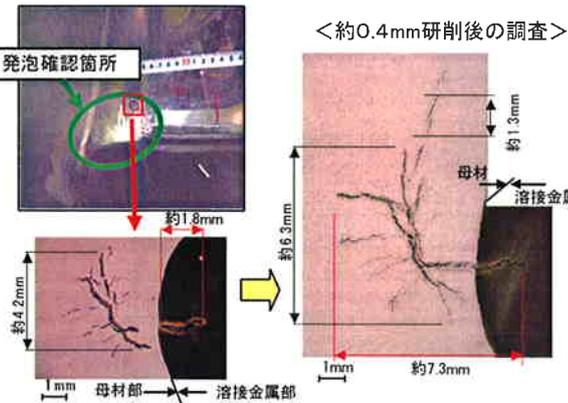
割れは、溶接近傍母材で発生し、結晶粒内を進展、枝分かれており、塩素型応力腐食割れの様相である。また、約0.4mm研削後、枝別れていた割れがつかなくなったことから、裏側から発生・進展したものと考えられた。

- コーナープレート溶接部3箇所については、当該部を切り取って、内面洗浄した後、新品のコーナープレートを溶接した。
- コーナーアングル溶接部1箇所については、当該部を切り取って、新品のコーナーアングルを十分な溶接金属厚さを確保して、溶接した。
- 予防保全の観点から、オーニング設置工事を実施していない床面のコーナープレート部およびコーナーアングル部については樹脂を塗布した。

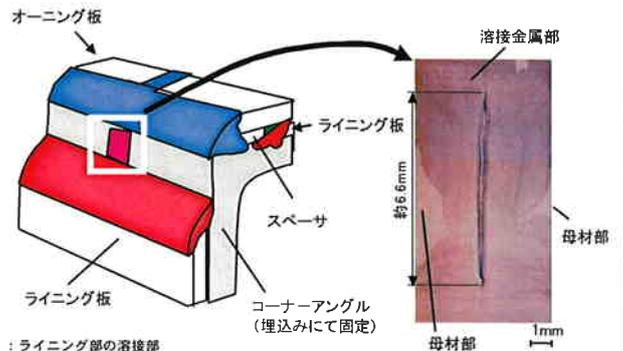
割れは、溶接金属部で発生し、延性割れの様相である。

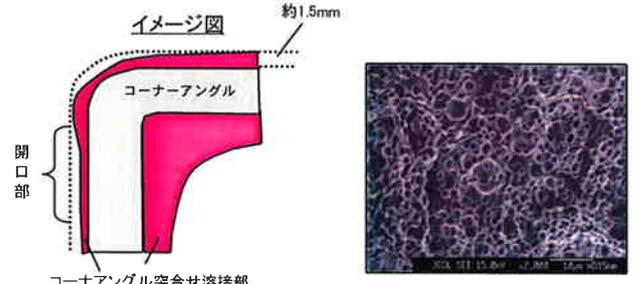
延性割れ特有のディンプル(小さなくぼみ)の破面が認められた。

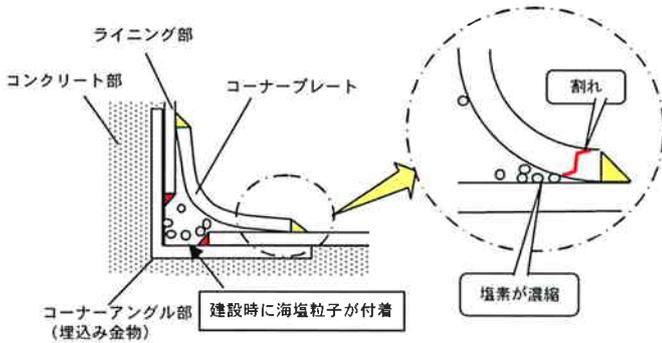
### 塩素型応力腐食割れの 推定メカニズム

コーナープレートとコーナーアングル部との隙間において、運転時と定期検査時のキャビティ内の温度変化により、結露水が発生・蒸発を繰り返すことで塩素が濃縮し、塩素型応力腐食割れが発生・進展し、貫通した。

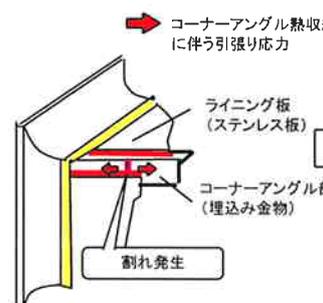
#### 【定期検査時のキャビティ水張り】

溶接金属の溶け込みや厚さが不足していたため、水張り時にコーナーアングル熱収縮に伴う引張り応力により延性割れが発生した。

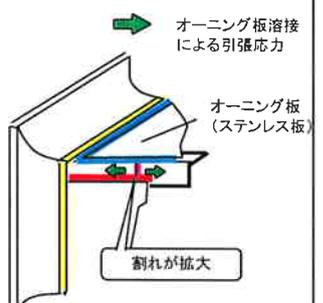
#### 【前回検査時のオーニング施工】

前回の定期検査時にオーニング板(ステンレス板)の溶接により、引張応力が発生し、割れが拡大した。
