高浜発電所2号機の定期検査状況について (制御棒クラスタ動作検査時の制御棒動作不良の原因と対策)

事象発生時の概要

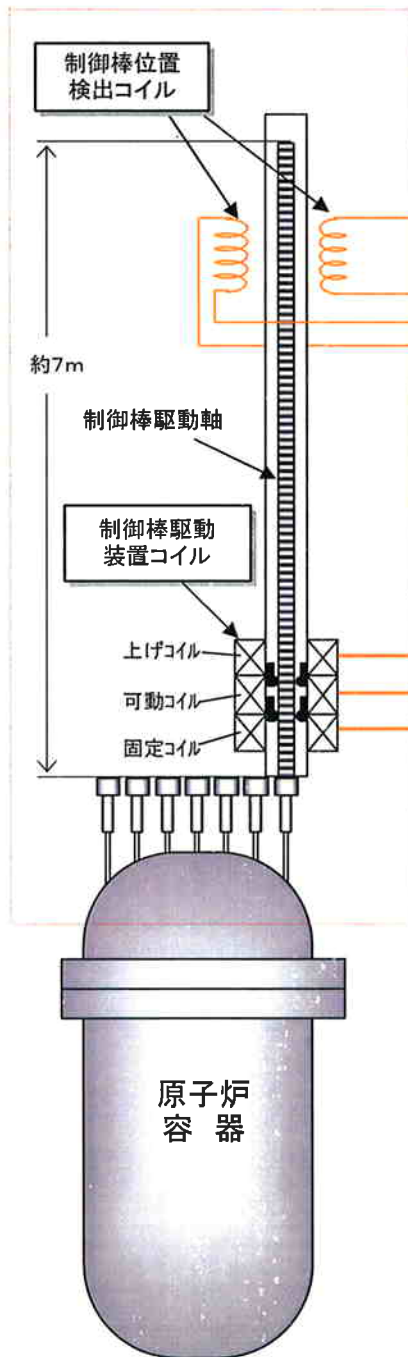
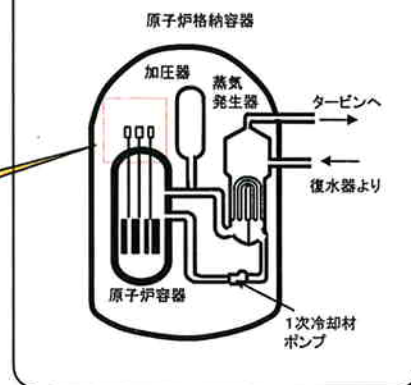
制御棒駆動および制御棒位置検出概要図

当該制御棒の位置は、冷却材の温度が低い影響で通常より低く表示(160ステップ)されるが、実際は、ほぼ全引き抜き状態にあると推定される。

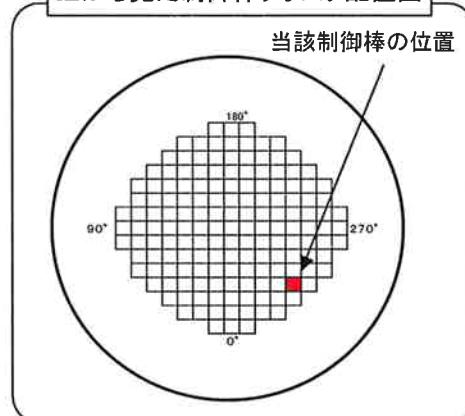
上から見た制御棒クラスタ配置図

* 当該制御棒の属するグループ

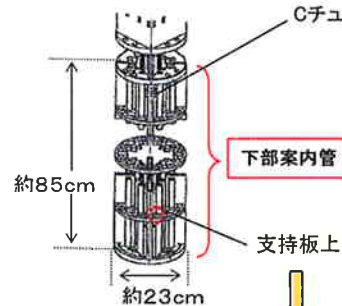
制御棒クラスタ下部案内管の概要図

支持板上面で確認された異物

黒色・粉末状-鉄、コンクリート

制御棒クラスタ下部案内管を仮置きしていた容器内で確認された異物

黒褐色-鉄

Cチューブ内面で
確認された付着物

白色・薄片状-塗料

黒褐色/片面に金属光沢
-亜鉛メッキ鉄

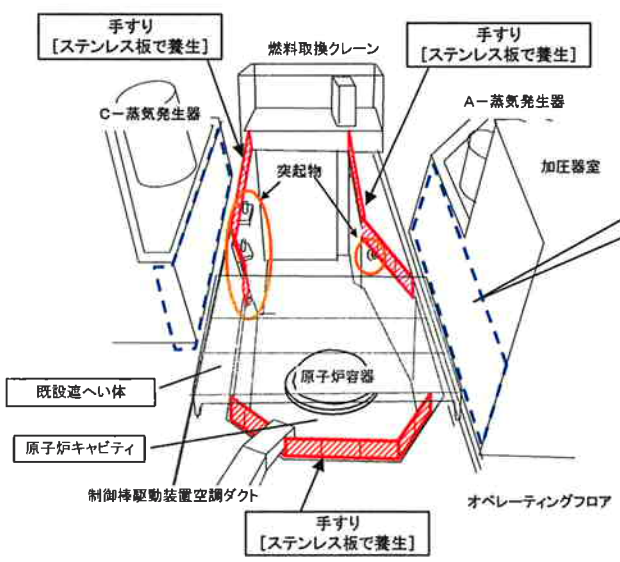
燃料取出し前に行った作業の状況

異物飛散防止措置として、手すり等を養生をしていたが、アンカーボルトの撤去作業により発生した切粉(鉄材、コンクリート、塗料が混在したもの)が原子炉キャビティ内の壁突起物等へ飛散し、異物となった可能性が考えられる。

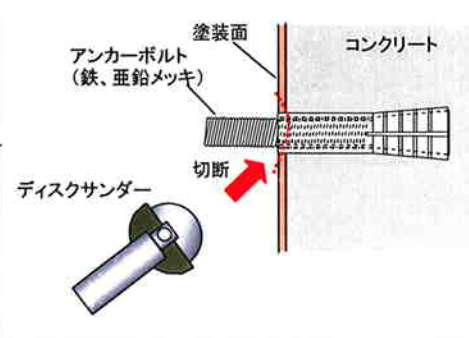
アンカーボルト撤去作業の概要

<原子炉容器上部遮へい設置工事の概要>
原子炉格納容器周辺建屋屋上における、原子炉運転中の放射線量を低減させるため、既設遮へい体の両脇に遮へい体(2体)を追加設置する。
