発生箇所

系統概略図

第14回定期検査(H3~H6)時の蒸気発生器取替え範囲

今回の点検対象箇所

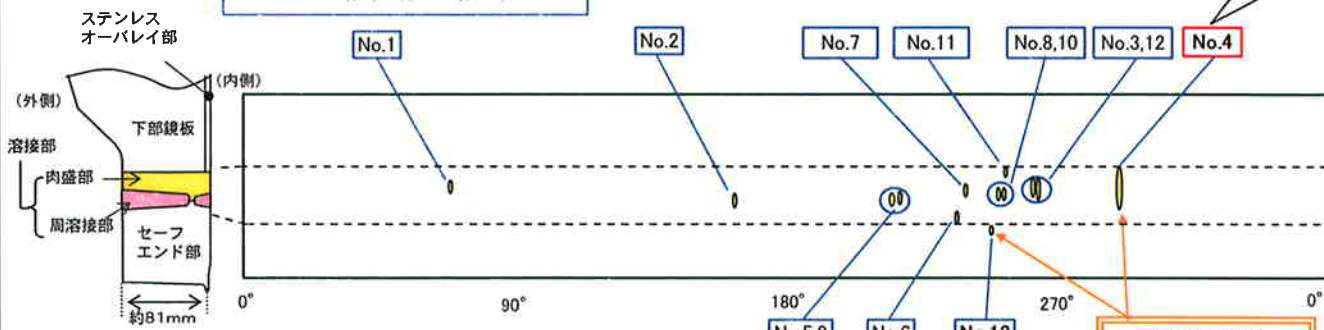
断面図

□ : 超音波探傷試験で傷の深さが検出できなかった。

PT指示模様

約17mm
(最大長さ)

○超音波探傷試験による
深さ評価結果
約13mm(最大深さ)

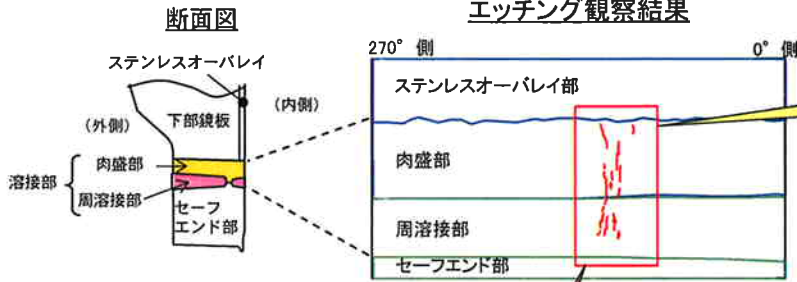
No4(最も傷が深かった箇所)のエッチング観察結果

溶接部の観察結果

- 長さ約3~5mmの複数の割れが断続的に存在していた。
- 溶接部内のデンドライト境界に沿った割れであった。

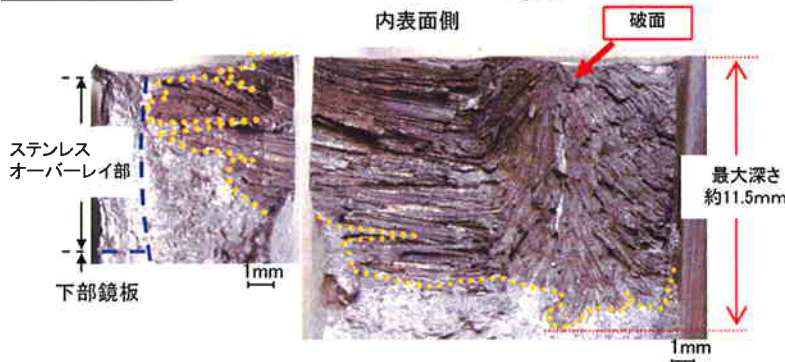
破面観察

- 最大深さ約11.5mmでデンドライト境界に沿って進展していた。

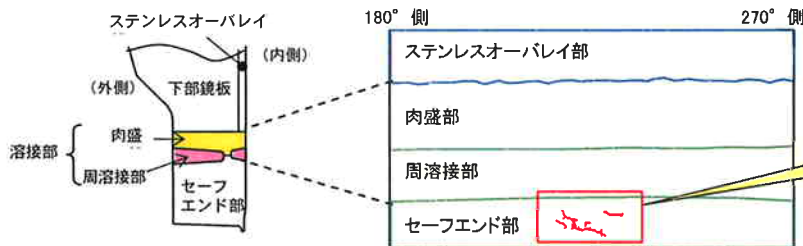
No13のエッチング観察結果

セーフエンド部の観察結果

- 金属結晶の粒界に沿って枝分かれした割れが複数認められた。

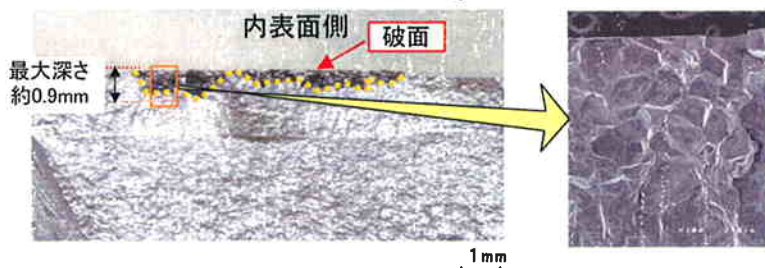
破面観察

- 最大深さは約0.9mmでオーステナイト結晶粒界に沿って進展していた。

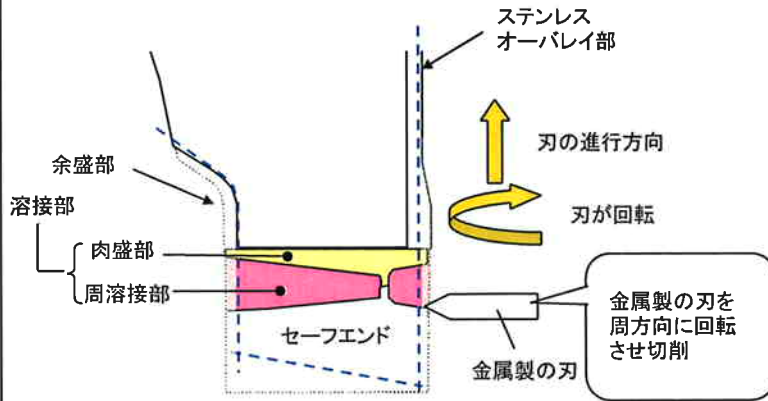
【製作時の機械加工】

--- :溶接等による内表面の凸凹を除去するために
切削装置により切削加工した箇所

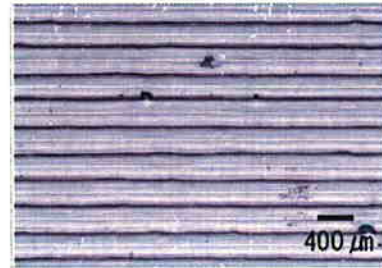
再現試験した機械加工跡

○実機の当該部を型取りしたものと
同様の機械加工跡が確認された。

○残留応力測定結果、
周方向に大きな引張残留応力が確認された。

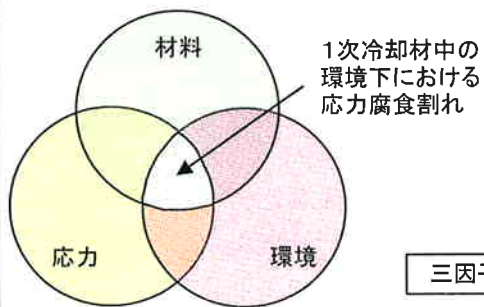
溶接部

環境: 高温の1次冷却材水質環境

材料: 応力腐食割れの感受性がある600系ニッケル基合金

応力: 溶接および切削加工による引張り残留応力

三因子が重畳し、1次冷却材中の環境下における応力腐食割れが発生したものと推定
