発生箇所

A-蒸気発生器 点検状況

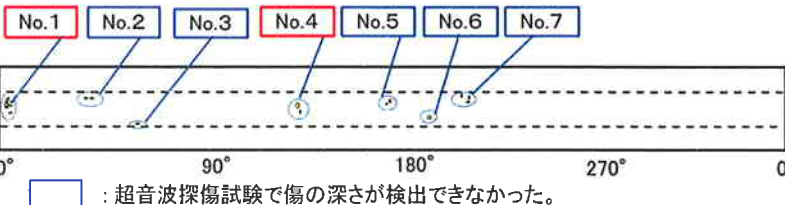
ECT結果(有意な指示箇所)

超音波探傷試験の結果、工事計画認可申請書の記載を下回ると評価された箇所

(最大長さ)
No. 1 : 約28mm ※
(最大深さ)
No. 1 : 約9mm

※: 複数の近接したECT信号指示を連続したものとして評価した値。

□ : 超音波探傷試験で傷の深さが検出できなかった。

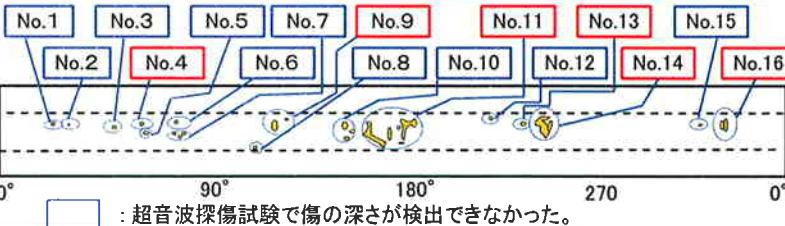
B-蒸気発生器 点検状況

ECT結果(有意な指示箇所)

超音波探傷試験の結果、工事計画認可申請書の記載を下回ると評価された箇所

(最大長さ)
No. 11 : 約38mm ※
(最大深さ)
No. 11 : 約15mm

※: 複数の近接したECT信号指示を連続したものとして評価した値。

□ : 超音波探傷試験で傷の深さが検出できなかった。

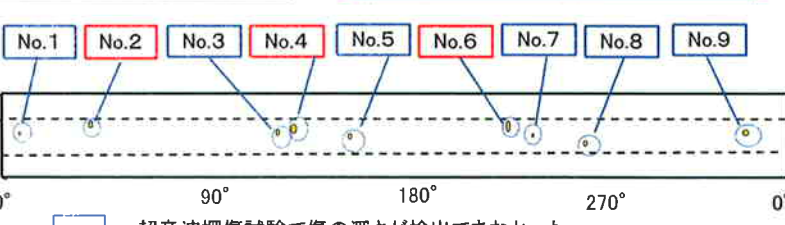
C-蒸気発生器 点検状況

ECT結果(有意な指示箇所)

超音波探傷試験の結果、工事計画認可申請書の記載を下回ると評価された箇所

(最大長さ)
No. 2 : 約14mm ※
(最大深さ)
No. 4 : 約9mm

※: 複数の近接したECT信号指示を連続したものとして評価した値。

□ : 超音波探傷試験で傷の深さが検出できなかった。
