高浜発電所2号機の定期検査状況について (蒸気発生器入口管台溶接部での傷の原因と対策)

添付図4-1

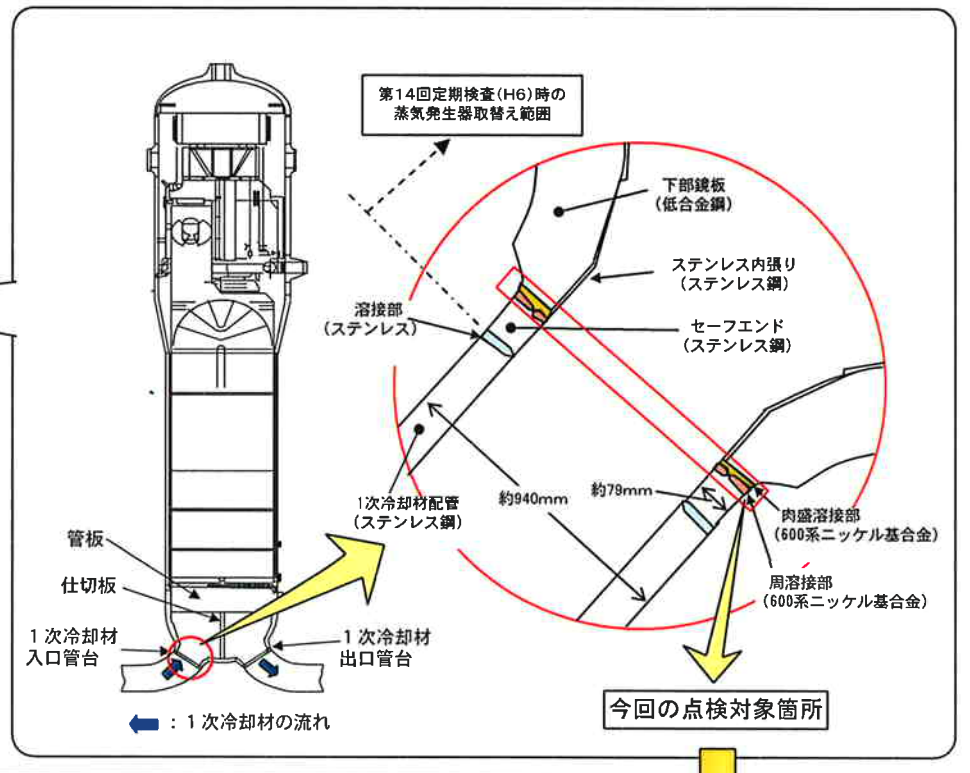
蒸気発生器入口管台 点検状況

ECT結果 (有意な指示箇所)

深さは超音波探傷検査による評価

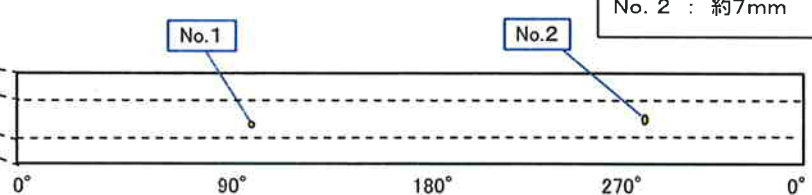
B-蒸気発生器

No.	長さ	深さ
No. 1	約5mm	検出できず
No. 2	約7mm	約6mm

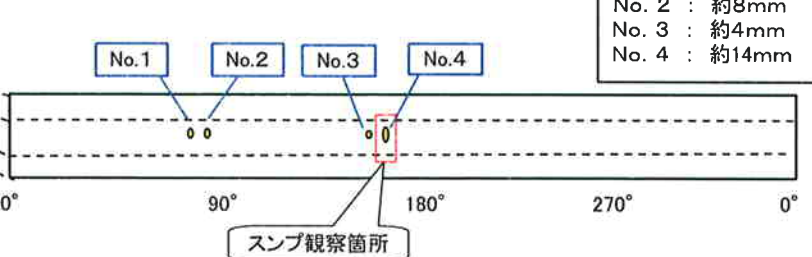
C-蒸気発生器

No.	長さ	深さ
No. 1	約9mm	約6mm
No. 2	約8mm	検出できず
No. 3	約4mm	検出できず
No. 4	約14mm	約8mm

C-SG入口管台溶接部 No4の観察結果(最も傷が長く、深かった箇所)

- 傷は、長さ約3~5mmの複数の割れが軸方向に断続的に集まったもので、全体の長さは約11mmであり、デンドライト境界に沿った割れであった。
- この割れは、これまでの国内外の600系ニッケル基合金溶接部で確認されている1次冷却材環境下における応力腐食割れと同様の様相であった。

推定原因

- 環境: 高温の1次冷却材水質環境
- 材料: 応力腐食割れの感受性がある600系ニッケル基合金
- 応力: 溶接および機械加工による引張残留応力

三因子が重畳し、1次冷却材環境下における応力腐食割れが発生したものと推定

- 全周にわたり、傷を含む当該部を切削。
- 傷が残存した場合、部分的に切削。
- 浸透探傷試験(PT)により傷が除去されたことを確認する。
- 600系ニッケル基合金で肉盛補修溶接を実施。
- 全周を耐食性に優れた690系ニッケル基合金で肉盛溶接を実施。
- 念のため、パフ施工を行い残留応力の低減を図る。

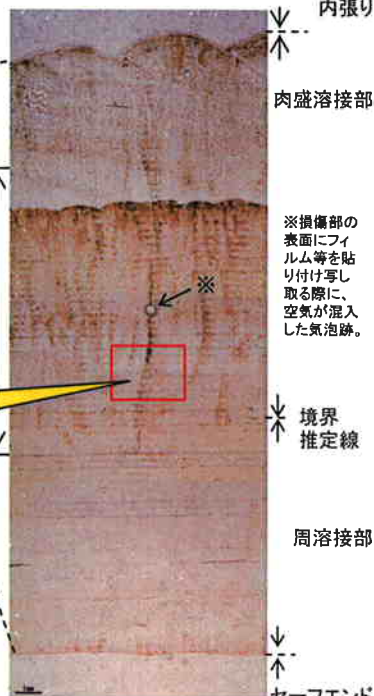
スンプ観察結果

- 機械加工の跡が認められた。
- 製造時のパフ施工による明確な施工跡については認められなかった。

約11mm

機械加工
