大飯発電所3号機 中性子源領域検出器の電源断による一時的な停止について

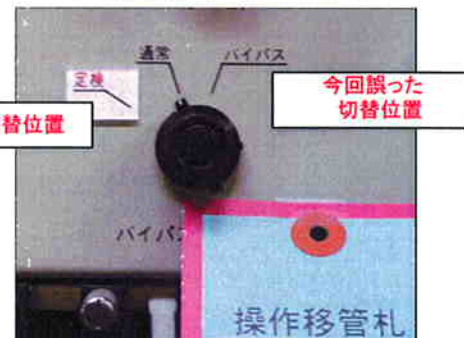
切替スイッチ(バイパススイッチ)

スイッチを「定検」位置に切り替えるべきところ、誤って「バイパス」位置に切り替えた。

本切替操作は、プラントの運転操作を行っている発電室から点検担当課に移管され、点検担当課員の立ち会いのもと、協力会社作業員が操作を実施した。この操作において、操作手順書と現場機器の状態を照合することや、操作前後のスイッチ位置を指差呼称するなどの確実な操作確認が行われていなかった。

- ・保安規定「運転上の制限」に関わる重要な操作については、発電室から点検担当課に操作移管を行わず、発電室が直接操作することとし、その旨、所内ルールに反映する。
- ・今回、確実な操作確認などの基本動作が実施されていなかったことから、全所員(当社社員および協力会社作業員)に対し、基本動作の徹底を図るよう強く指導を行うとともに、点検担当課員に対し、役職者が基本動作に関する指導を行う。
- ・今回の要因の深堀り検討を行い、所内ルールの改善や教育訓練の充実を図る。
