高浜発電所3号機 定期検査状況について (蒸気発生器入口管台溶接部での傷の原因と対策)

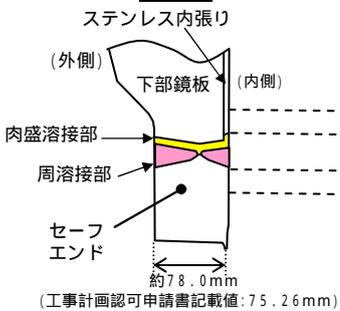
断面図

超音波探傷試験の結果、工事計画認可申請書の記載を下回ると評価された箇所

□ : 超音波探傷試験で傷の深さが検出できなかった。

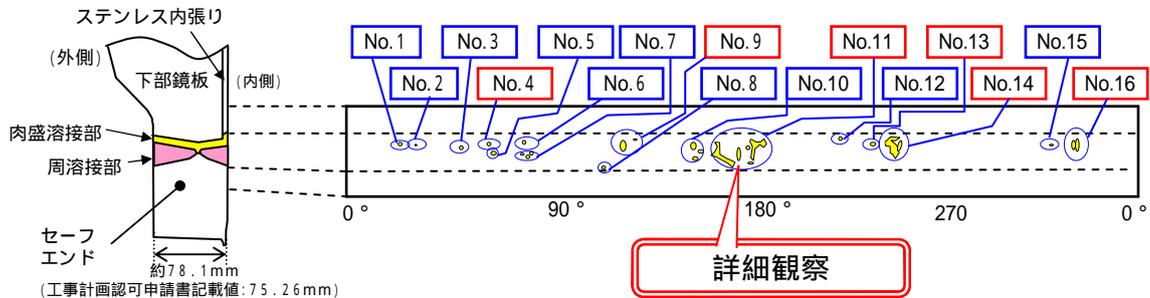
B - 蒸気発生器 点検状況

(最大長さ)
No. 11 : 約38mm
(最大深さ)
No. 11 : 約15mm
: 複数の近接したECT信号指示を連続したものとして評価した値。

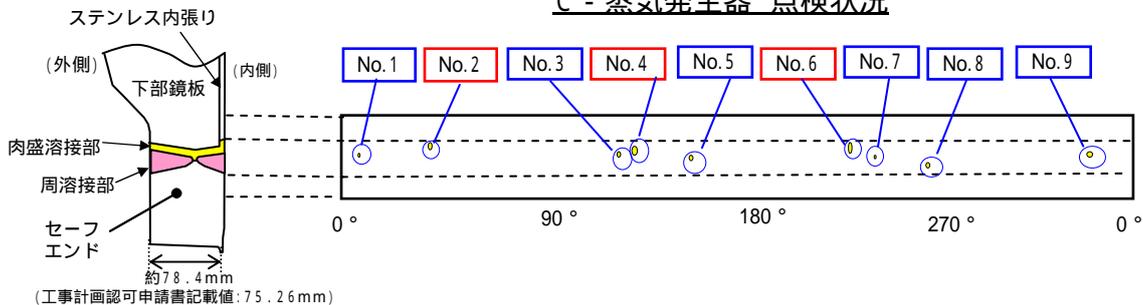
C - 蒸気発生器 点検状況

(最大長さ)
No. 2 : 約14mm
(最大深さ)
No. 4 : 約9mm
: 複数の近接したECT信号指示を連続したものとして評価した値。

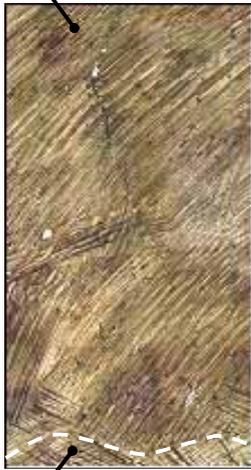
型取観察

グラインダ施工(砥石により研磨または研削)の仕上げ跡

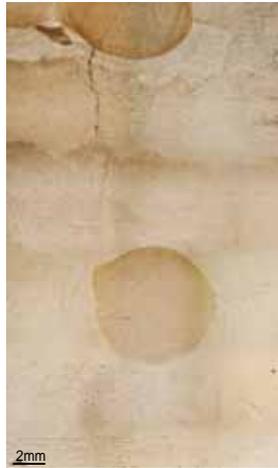
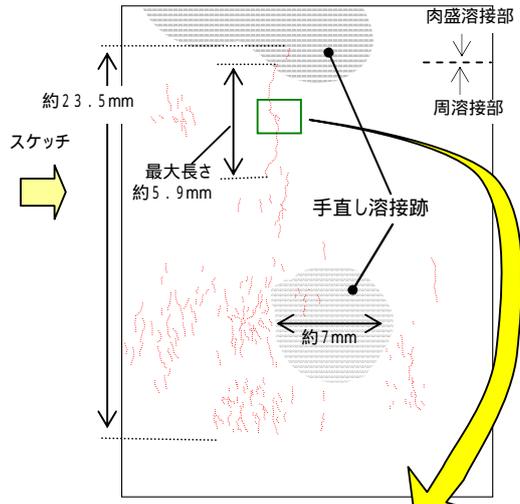
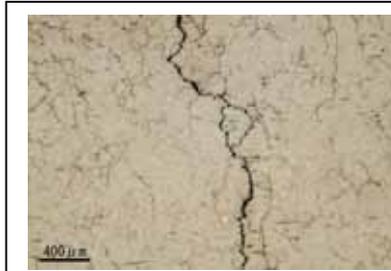
スンプ観察結果

パフ施工の跡

割れは、1次冷却材環境下における応力腐食割れの様相であり、デンドライト境界に沿った割れであった。
