高浜発電所3、4号機

B-海水淡水化装置生産水ポンプ軸受部からの発火の原因と対策について

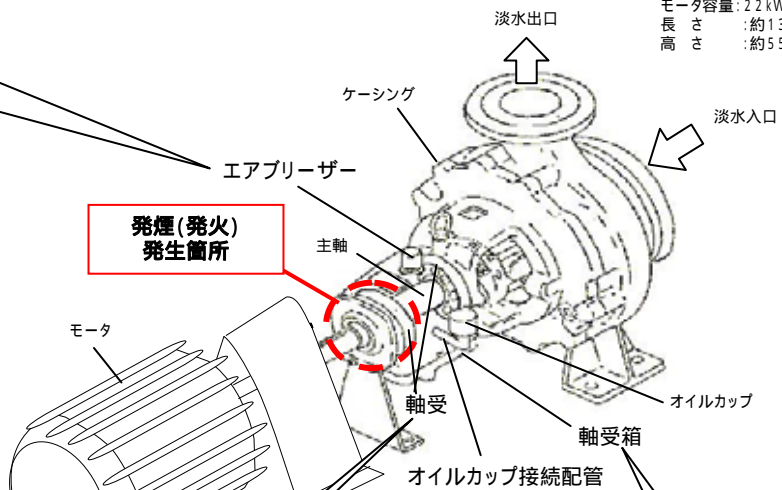
B-海水淡水化装置生産水ポンプ

【生産水ポンプの仕様】
 型式 : 片吸い込みみず巻ポンプ
 定格容量 : 63m³/h
 全揚程 : 55m
 モータ電圧 : 440V
 モータ容量 : 2.2kW
 長さ : 約1300mm
 高さ : 約550mm

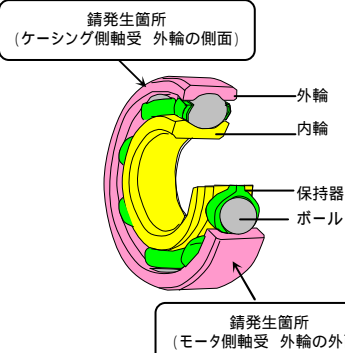
軸受構造概要図

軸受部の錆の発生

弁箱内に浸入した水分により錆が発生した。

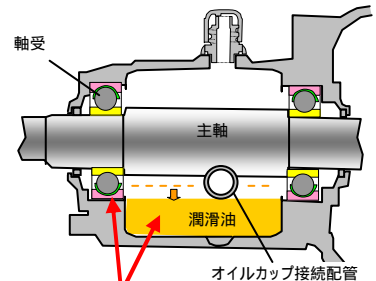
軸受箱の構造概要図

軸受箱内の潤滑油の減少及び軸受部の加熱

ポンプの運転により、潤滑油が減少し、軸受部が露出したことにより、過熱し発煙した。

ポンプの停止に伴いモータ冷却ファン等による当該軸受部の冷却(空冷)作用がなくなり、発火した。
