大飯発電所3号機の定期検査状況について  
 (原子炉容器Aループ出口管台溶接部で確認された傷について)

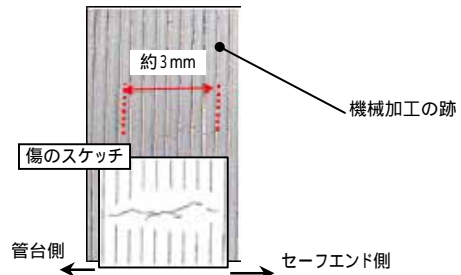
研削前

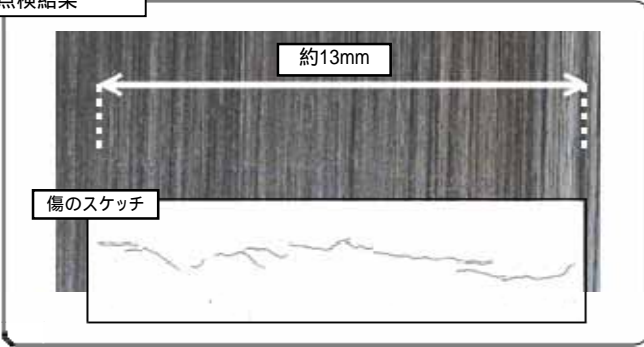
深さ約3.6mmの研削後の目視点検結果

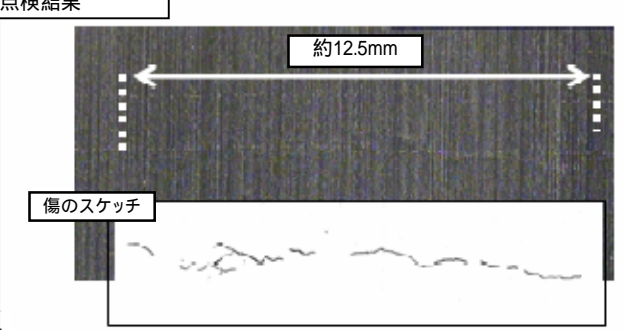
深さ約4.6mmの研削後の目視点検結果
