図 - 4 2次系配管の点検等

点検概要

取替概要

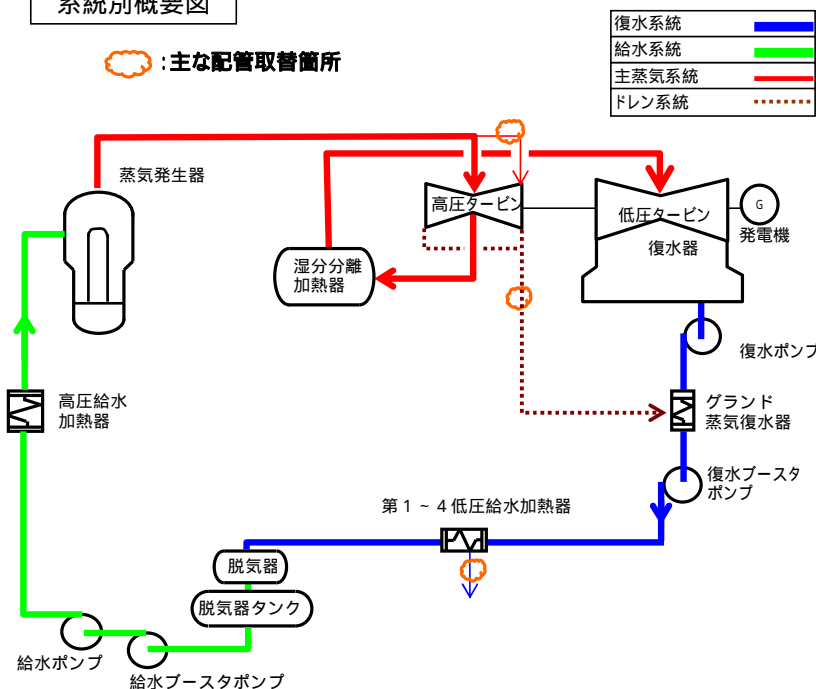
系統別概要図

余寿命10年未満で減肉が確認されたため取り替えた。(7箇所)

配管取替時の作業性を考慮して取り替えた。(2箇所 追加取替え)

今後の保守性を考慮して取り替えた。(151箇所)

今定期検査開始時には158箇所の配管取替を計画していたが、配管取替時の作業性を考慮して2箇所を追加し、合計160箇所について配管を取り替えた。
