事象発生時の概要

推定原因

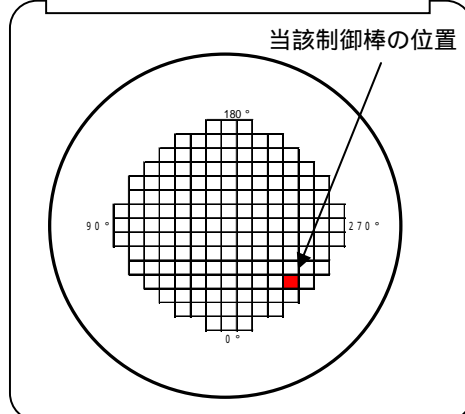
上から見た制御棒クラスタ配置図

*当該制御棒の属するグループ

当該制御棒の位置は、冷却材の温度が低い影響で通常より低く表示(160ステップ)されるが、実際は、ほぼ全引き抜き状態にあると推定される。

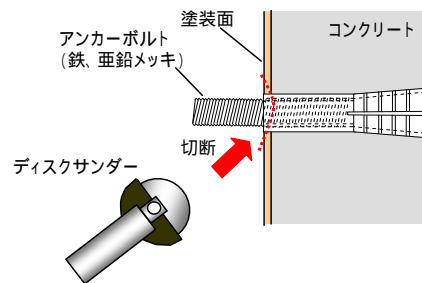
アンカーボルト撤去作業の概要

原子炉格納容器周辺建屋上における、原子炉運転中の放射線量を低減させるため、既設遮へい体の両脇に遮へい体(2体)を追加設置する。

異物飛散防止措置として、手すり等を養生をしていたが、アンカーボルトの撤去作業により発生した切粉(鉄材、コンクリート、塗料が混在したもの)が原子炉キャビティ内の壁突起物等へ飛散し、異物となった可能性が考えられる。
