蒸気発生器入口管台点検状況

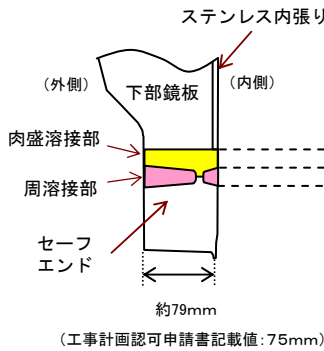
断面図

渦流探傷試験結果
(有意な指示箇所)

A-蒸気発生器

深さは超音波探傷検査による評価

長さ	深さ
No. 1 : 約6mm	検出できず
No. 2 : 約6mm	検出できず
No. 3 : 約7mm	検出できず

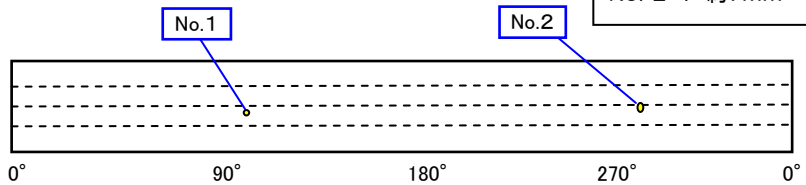
B-蒸気発生器

長さ	深さ
No. 1 : 約5mm	検出できず
No. 2 : 約7mm	約6mm

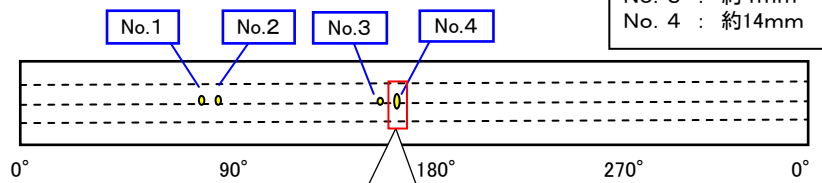
C-蒸気発生器

長さ	深さ
No. 1 : 約9mm	約6mm
No. 2 : 約8mm	検出できず
No. 3 : 約4mm	検出できず
No. 4 : 約14mm	約8mm

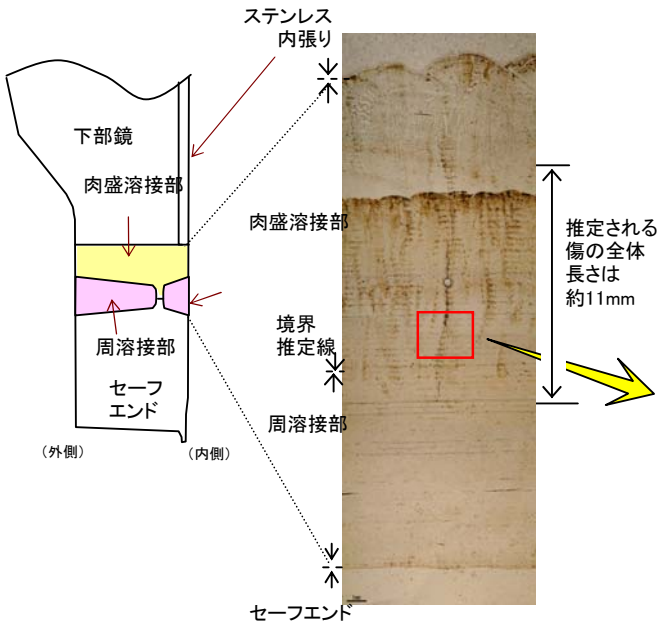
C-蒸気発生器入口管台溶接部 No4の観察結果(最も傷が長く、深かった箇所)

○傷は、長さ約3~5mmの複数の割れが軸方向に断続的に集まったもので、全体の長さは約11mmであり、デンドライト境界に沿った割れであった。
 ○この割れは、これまでの国内外の600系ニッケル基合金溶接部で確認されている1次冷却材環境下における応力腐食割れと同様の様相であった。

○機械加工の跡が認められた。
 ○製造時のバフ施工による明確な施工跡は認められなかった。

- <環境> 高温の1次冷却材水質環境。
- <材料> 応力腐食割れの感受性がある600系ニッケル基合金。
- <応力> 溶接および機械加工による引張残留応力。

1次冷却材環境下における応力腐食割れが発生したものと推定。

○全周にわたり、傷を含む当該部を切削。

○浸透探傷試験(PT)により傷が除去されたことを確認した。

○全周を耐食性に優れた690系ニッケル基合金で肉盛溶接を実施した。
 ○念のため、バフ施工を行い残留応力の低減を図った。

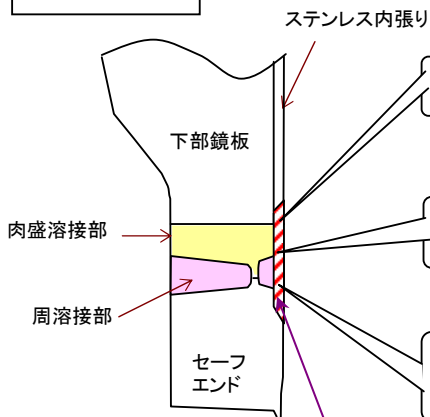
対策

切削および肉盛溶接部分
 深さ 約4mm~約5mm
 長さ 約50mm
