図-6 2次系配管の点検等

点検概要

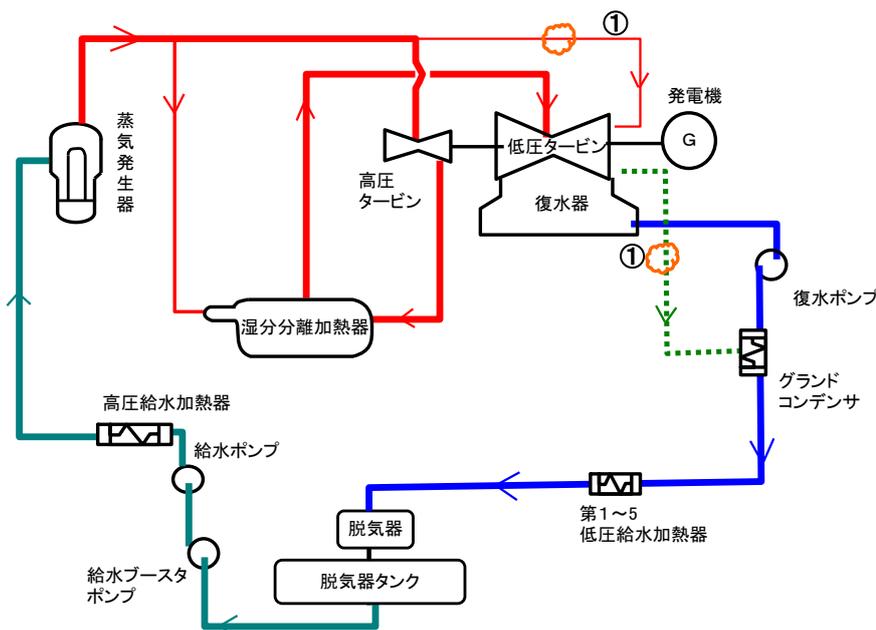
系統別概略図

: 主な配管取替箇所

○今後の保守作業を考慮し、115箇所の配管を耐食性の優れたステンレス鋼もしくは低合金鋼の配管に取り替える。

① 今後の保守性を考慮して取り替える。(115箇所)

炭素鋼 ⇒ ステンレス鋼 16箇所  
 炭素鋼 ⇒ 低合金鋼 99箇所
