高浜発電所4号機の蒸気発生器伝熱管の渦流探傷検査結果について

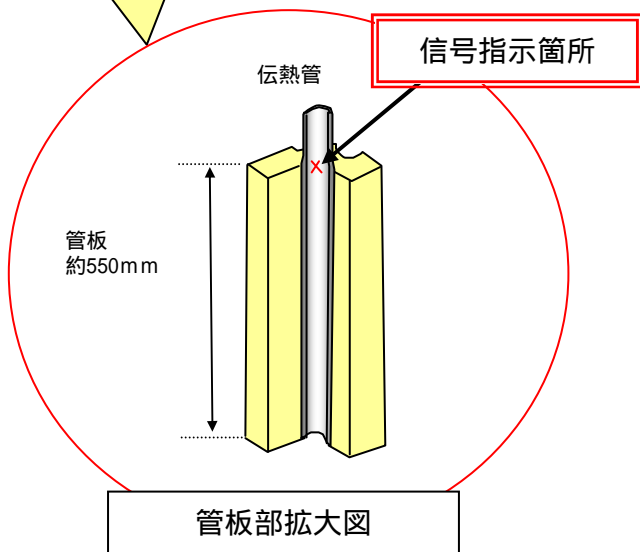
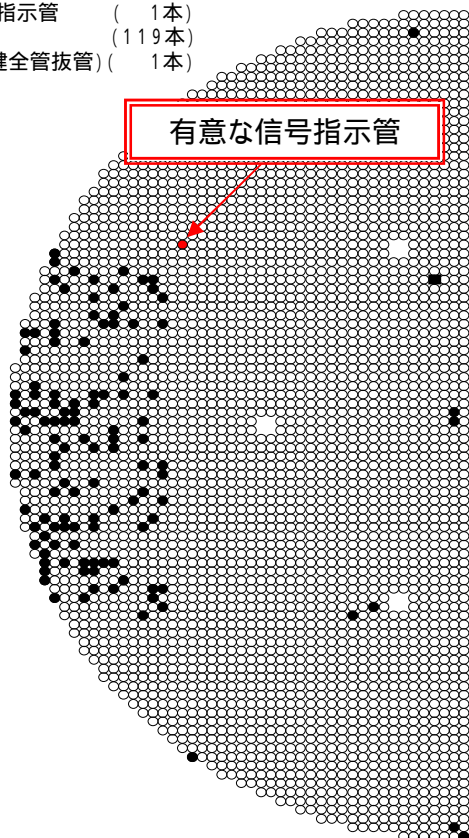
C-蒸気発生器(高温側)上部より見た伝熱管位置を示す図

- : 有意な信号指示管 (1本)
- : 既施栓管 (119本)
- : 既施栓管(健全管抜管) (1本)
