高浜発電所4号機 蒸気発生器伝熱管の渦流探傷検査における 有意な信号指示の確認結果の原因と対策について

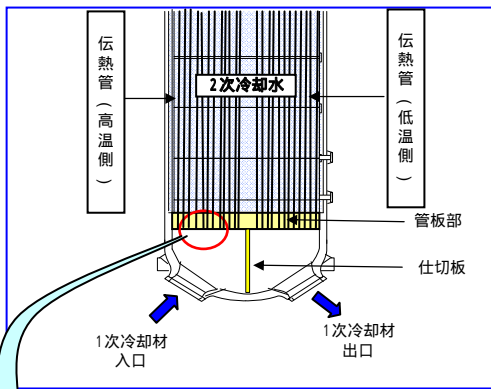
C-蒸気発生器(高温側)上部より見た伝熱管位置を示す図

- : 有意な信号指示管 (1本)
- : 既施栓管 (119本)
- : 既施栓管(抜管) (1本)

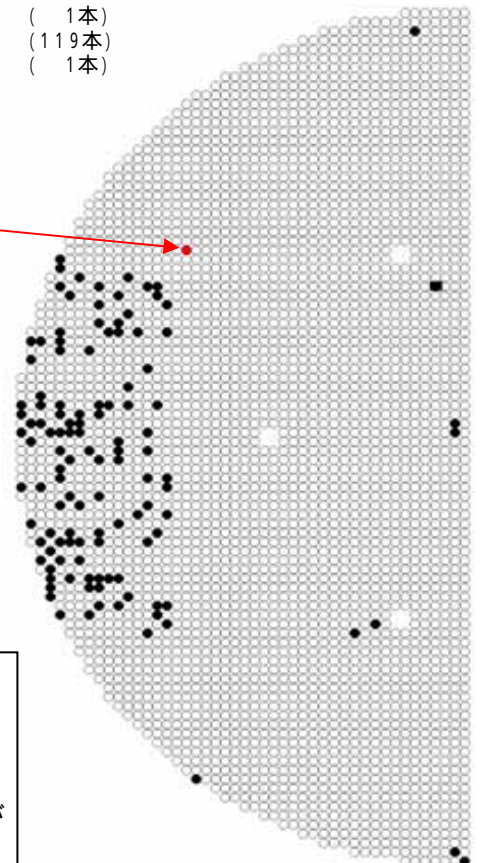
管板部拡大図

伝熱管外径 : 約22.2mm
 " 厚さ : 約1.3mm
 " 材質 : インコネルTT600
 (特殊熱処理材)

有意な 信号指示管

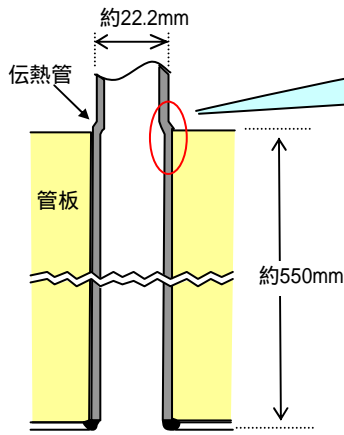
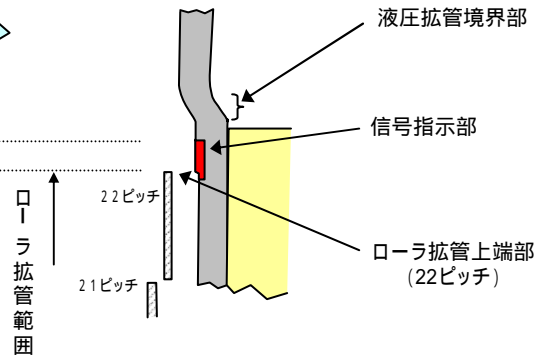
信号指示の位置

信号指示位置は22ピッチローラ拡張上部部であった

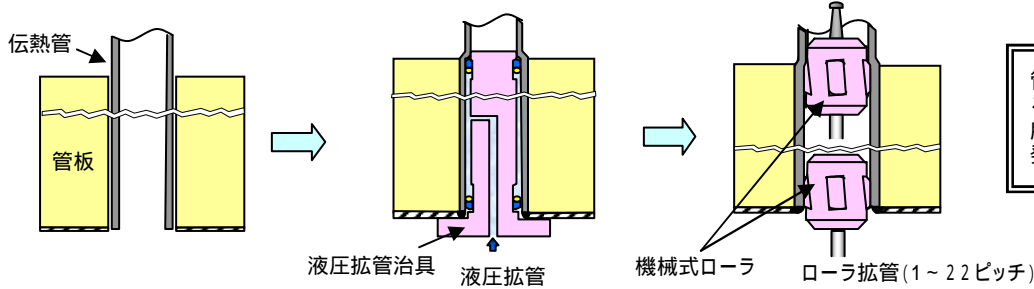
管板部の伝熱管拡張方法

管板部でローラ拡張する際、伝熱管内面で局部的に引張残留応力が発生

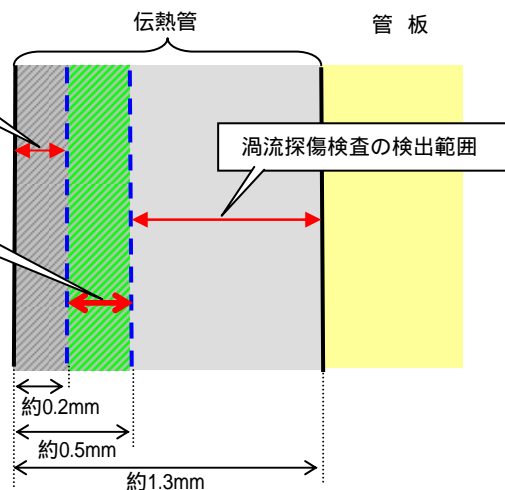
ショットピーニングの応力低減範囲

この範囲に、応力腐食割れの先端があった場合、割れが進展し、顕在化する可能性がある
