大飯発電所3号機 原子炉容器Aループ出口管台溶接部の傷の原因と対策について

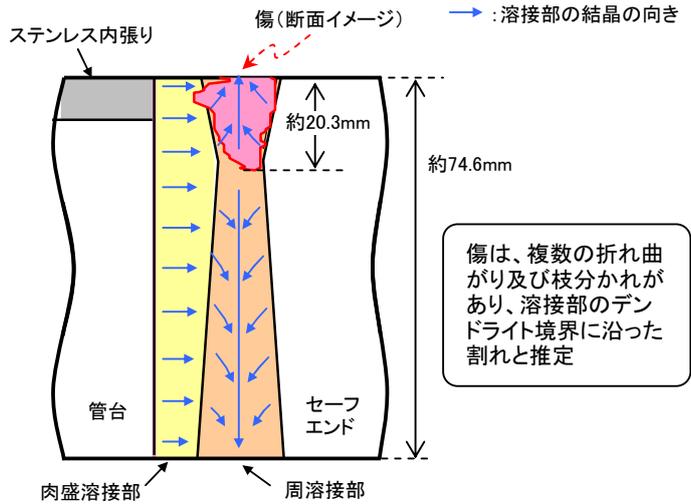
傷形状イメージ図

傷は、複数の折れ曲がり及び枝分かれがあり、溶接部のデンドライト境界に沿った割れと推定

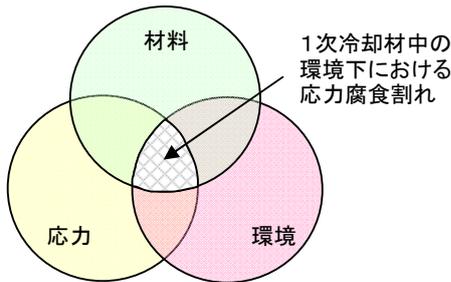
推定原因

- ・環境: 高温の1次冷却材水質環境
- ・材料: 応力腐食割れの感受性がある600系ニッケル基合金
- ・応力: 溶接および機械加工による引張残留応力

三因子が重畳し、応力腐食割れが発生したものと推定

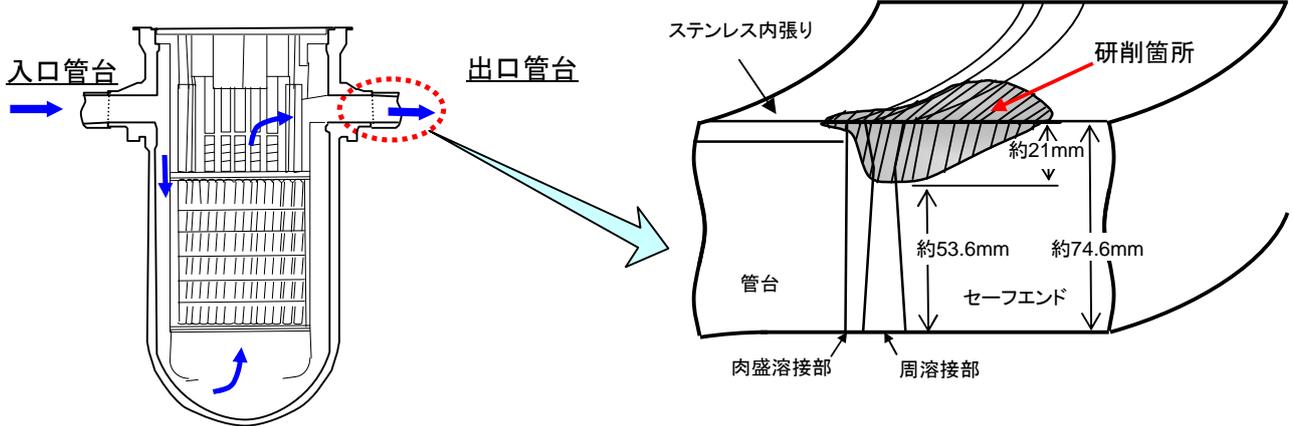
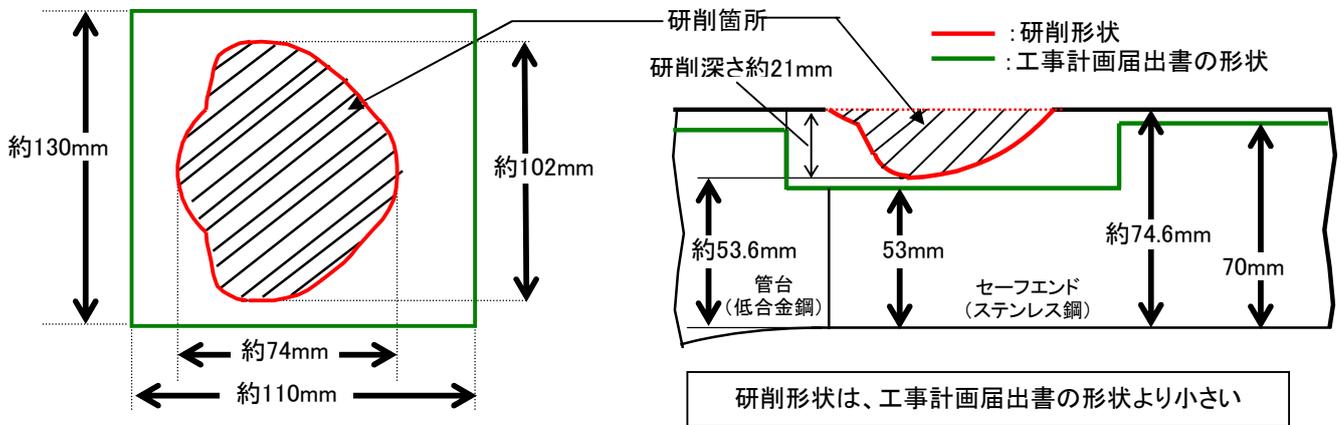
研削形状と工事計画届出書形状の比較

窪みが残存して当該部で流れに乱れが生じることによる侵食等の可能性についても評価を行い、発生しないことを確認。
