高浜発電所4号機 蒸気発生器伝熱管の渦流探傷検査における 有意な信号指示の確認結果の原因と対策について

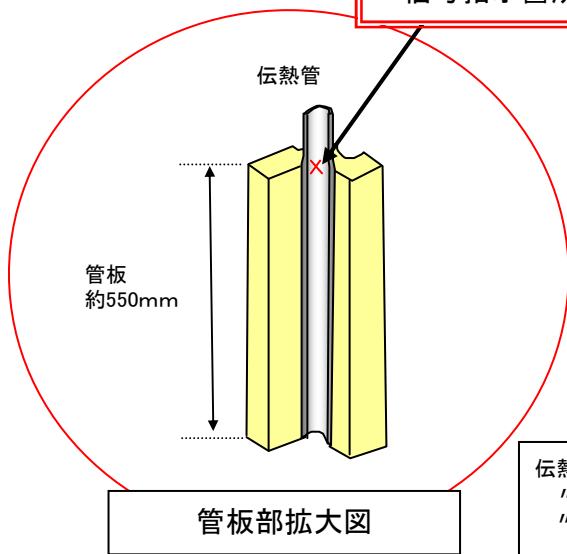
C-蒸気発生器(高温側)上部より見た伝熱管位置を示す図

信号指示箇所

- : 有意な信号指示管 (1本)
- : 既施栓管 (119本)
- : 既施栓管(抜管※) (1本)

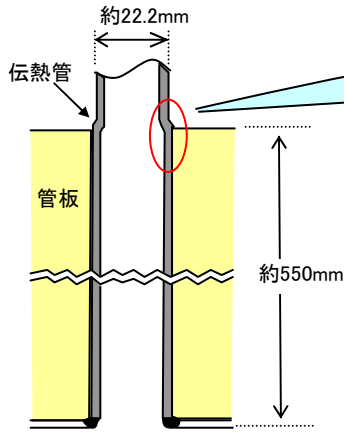
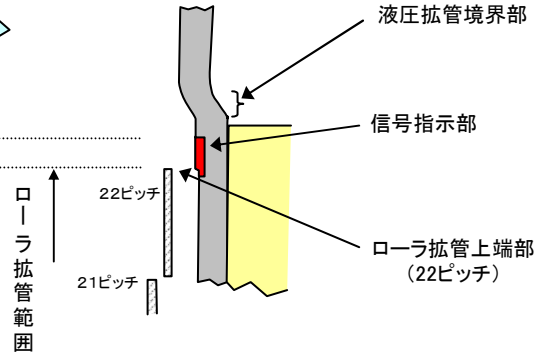
信号指示の位置

ローラ拡管部(イメージ)

信号指示位置は22ピッチローラ拡管上端部であった

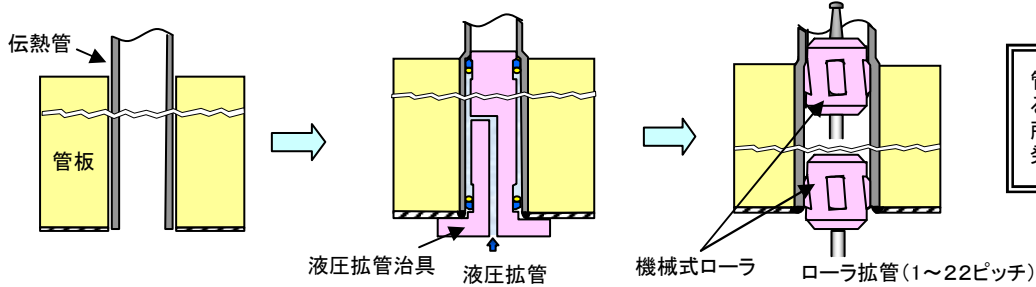
管板部の伝熱管拡管方法

管板部でローラ拡管する際、伝熱管内面で局所的に引張残留応力が発生

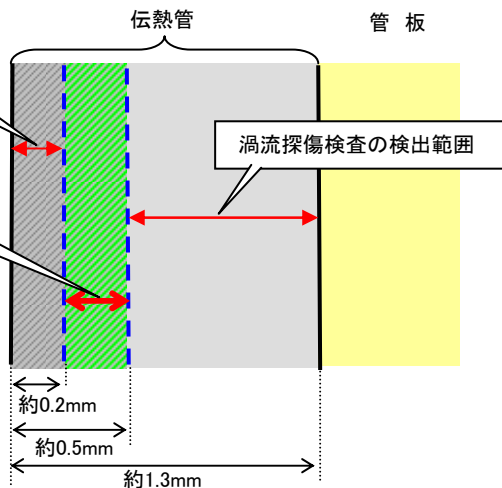
ショットピーニングの応力低減範囲

渦流探傷検査の検出範囲

この範囲に、応力腐食割れの先端があった場合、割れが進展し、顕在化する可能性がある
