蒸気発生器入口管台点検状況

C-SG入口管台溶接部 No. 4指示部の詳細観察結果

敦賀発電所2号機 表面加工跡の再現試験

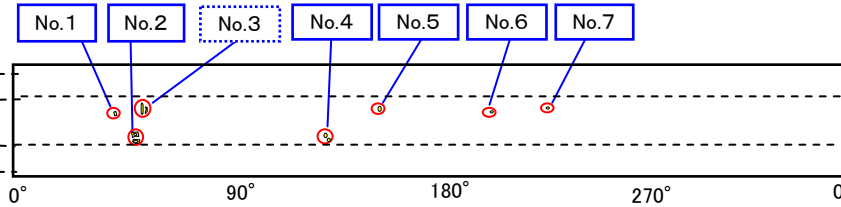
A-蒸気発生器 点検状況

(最大長さ)
 No. 2 : 約14mm ※
(最大深さ)
 No. 3 : 約12mm

※ : 複数の近接したECT信号指示を連続したものとして評価した値

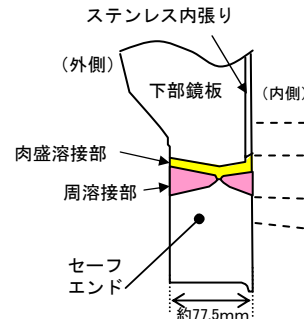
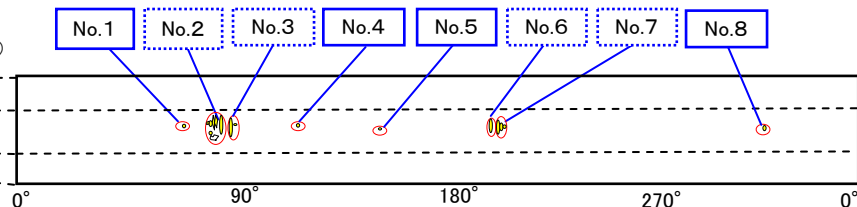
B-蒸気発生器 点検状況

(最大長さ)
 No. 2 : 約30mm ※
(最大深さ)
 No. 2, 3, 6 : 約13mm

※ : 複数の近接したECT信号指示を連続したものとして評価した値

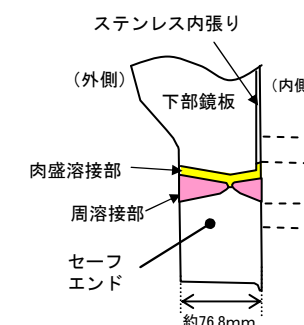
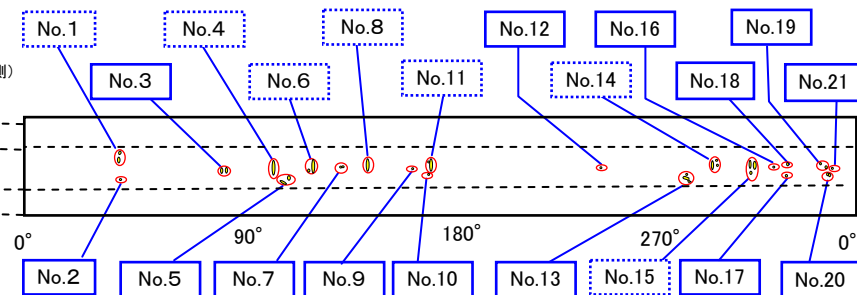
C-蒸気発生器 点検状況

(最大長さ)
 No. 15 : 約33mm ※
(最大深さ)
 No. 11 : 約16mm

※ : 複数の近接したECT信号指示を連続したものとして評価した値

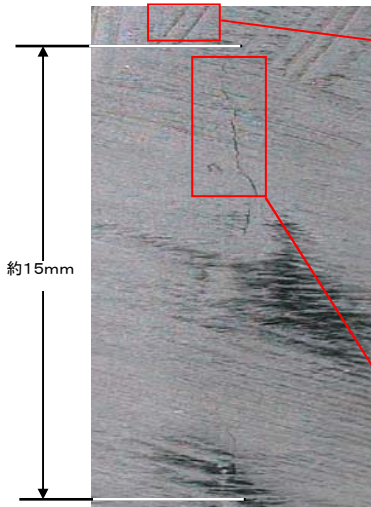
ステンレス内張り側

配管表面
筋状模様

傷の特徴
・軸方向
・折れ曲がり
・枝分かれ
