大飯発電所4号機 燃料集合体漏えい検査結果について

漏えい燃料集合体および燃料棒の調査結果

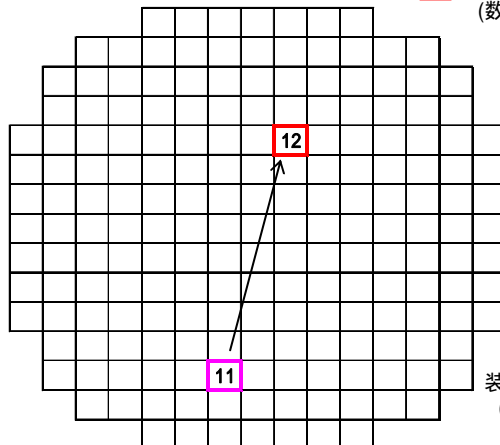
漏えい燃料集合体が原子炉内で
装荷されていた位置

□ : 漏えい燃料集合体
(数字: 運転サイクル数)

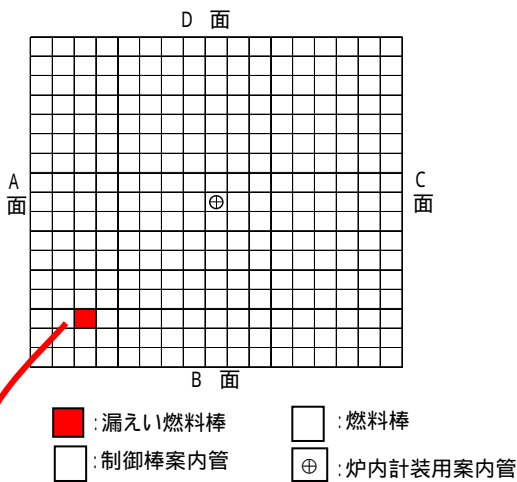
超音波による調査結果

漏えい燃料棒1本を確認
