美浜発電所1号機 タービン動補助給水ポンプの運転上の制限の逸脱について

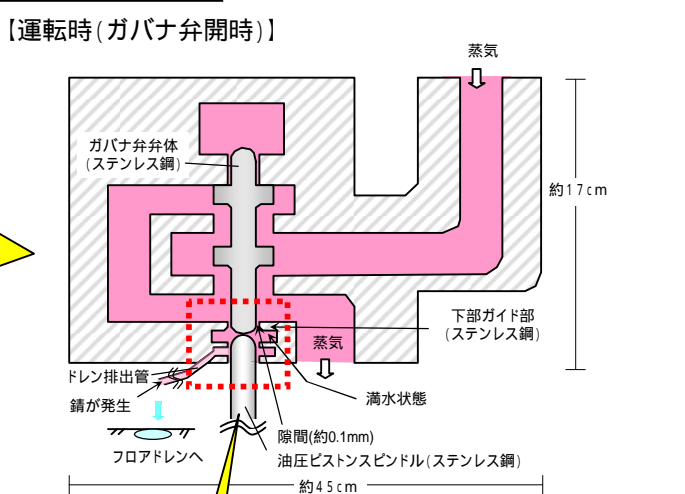
ガバナ機構断面図

錆が下部ガイド部のわずかな隙間に噛み込みガバナ弁の動きを阻害

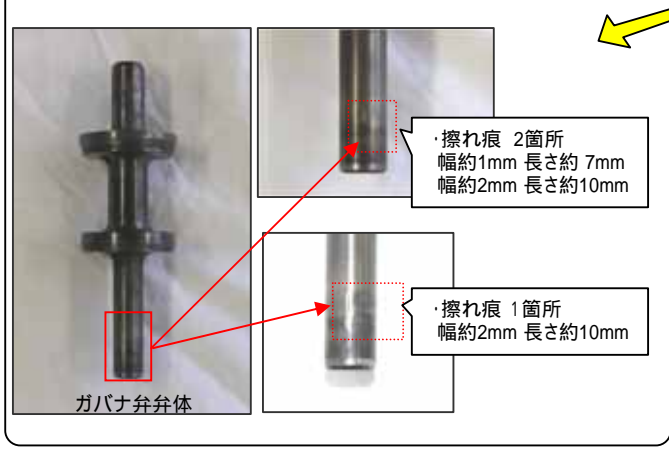
ガバナ弁点検結果

ドレン排出管内に、錆および昆虫の死骸が詰まったことによる排水不良に伴いドレン室内が滴水状態（湿潤環境）となり、炭素鋼製品部に錆が発生

ポンプの吐出圧力が上がらず（約4MPa）
