図 - 3 蒸気発生器保温材取替工事

工事概要

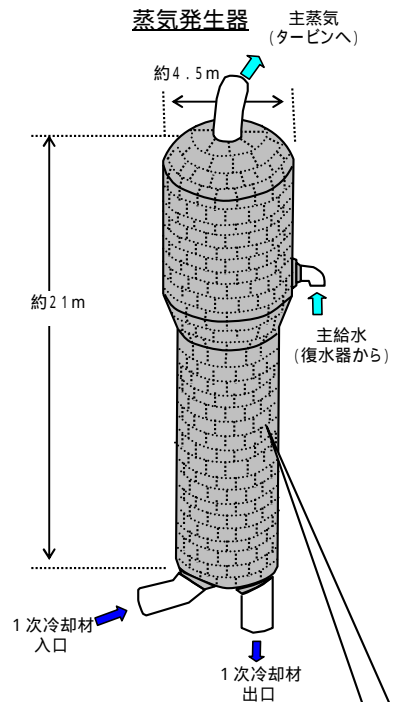
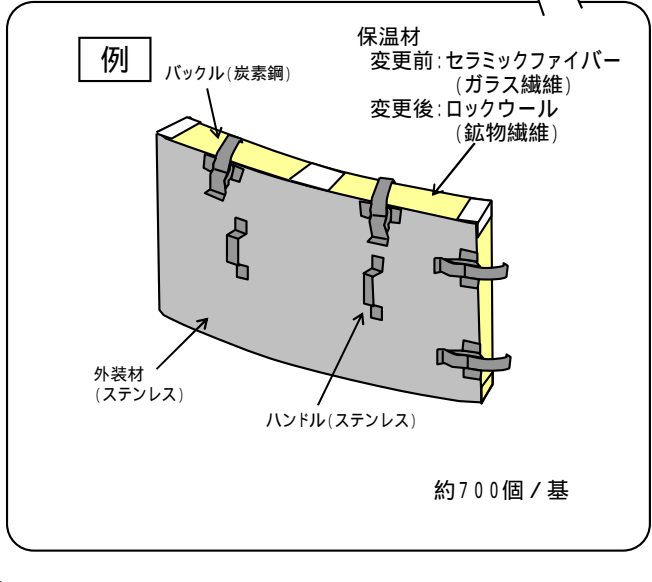
工事概要図

今回取替対象 : AおよびD - 蒸気発生器
(BおよびC - 蒸気発生器は次回定期検査で取替予定)

■ : 保温材取替範囲

1次冷却材喪失事故時の格納容器再循環サンプルスクリーンの異物による機能低下を防止する観点から、蒸気発生器4台のうち2台の保温材について、セラミックファイバー製からロックウール製に取り替える。また、残り2台の保温材については、次回定期検査で取り替える予定である。
