図 - 6 2次系配管の点検等

点検概要

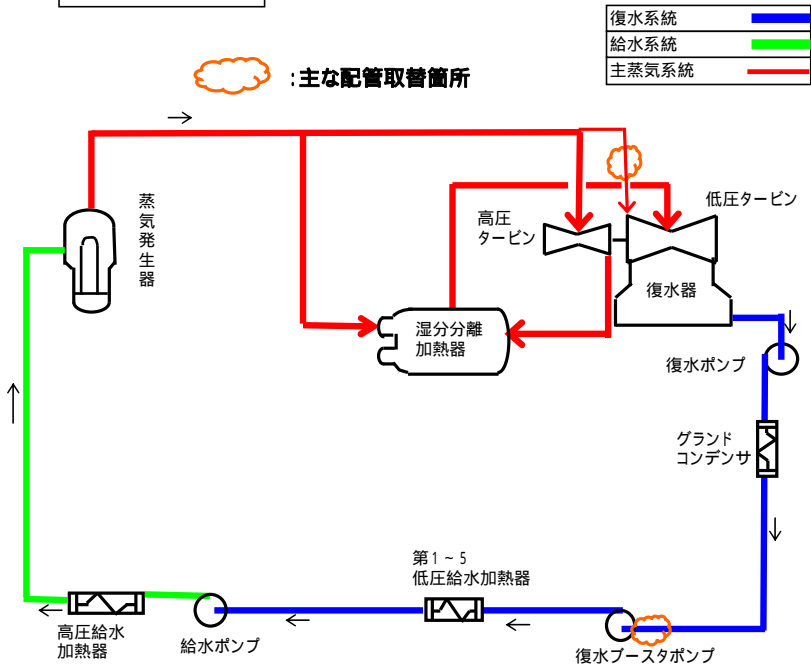
系統別概略図

過去の点検において減肉が確認された部位10箇所、配管取替え時の作業性を考慮した部位10箇所、今後の保守作業を考慮した部位154箇所、合計174箇所を耐食性に優れたステンレス鋼もしくは低合金鋼の配管に取り替える。

- 余寿命10年未満で減肉が確認されたため取り替える。(10箇所)
炭素鋼 ステンレス鋼 10箇所
- 配管取替による作業性を考慮して取り替える。(10箇所)
炭素鋼 ステンレス鋼 10箇所
- 配管の保守性を考慮して取り替える。(154箇所)
炭素鋼 ステンレス鋼 100箇所
炭素鋼 低合金鋼 54箇所
(合計 174箇所)
