図-7 2次系配管の点検等

点検概要

今定期検査において、1, 117箇所について超音波検査(肉厚測定)等を実施する。

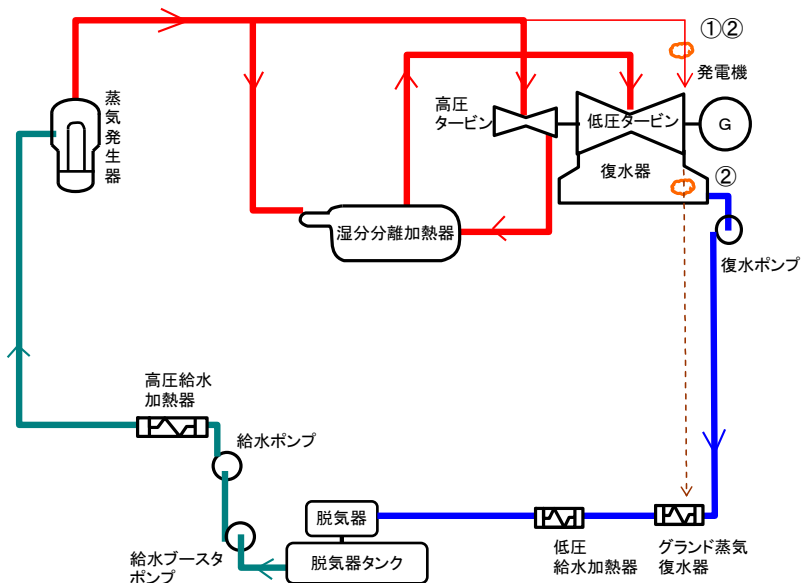
系統別概略図

○過去の点検において減肉が確認された部位12箇所、保守性を考慮した部位20箇所、合計32箇所を耐食性に優れたステンレス鋼もしくは低合金鋼の配管に取り替える。

【取替理由】

- ① 余寿命10年未満で減肉が確認されたため取り替える(12箇所)
炭素鋼 ⇒ ステンレス鋼 12箇所
- ② 配管の保守性を考慮して取り替える(20箇所)
炭素鋼 ⇒ ステンレス鋼 10箇所
炭素鋼 ⇒ 低合金鋼 10箇所
