事故の発生状況

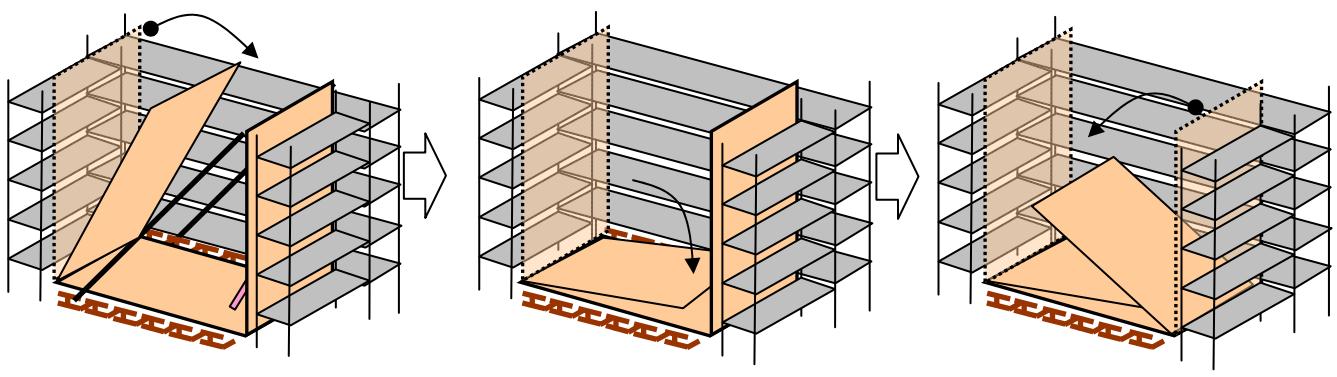
[鉄板の転倒状況]

上記「実際の作業」から、鉄板の転倒に至るまでのきっかけは、風、作業員の側板接触、底板上の歩行等が考えられる。

側板(南側)が転倒

北側のトラワイヤーに接触

側板(北側)が転倒
