# 大飯発電所1、2号機 ほう酸補助タンク設置工事における 協力会社作業員負傷の原因と対策について

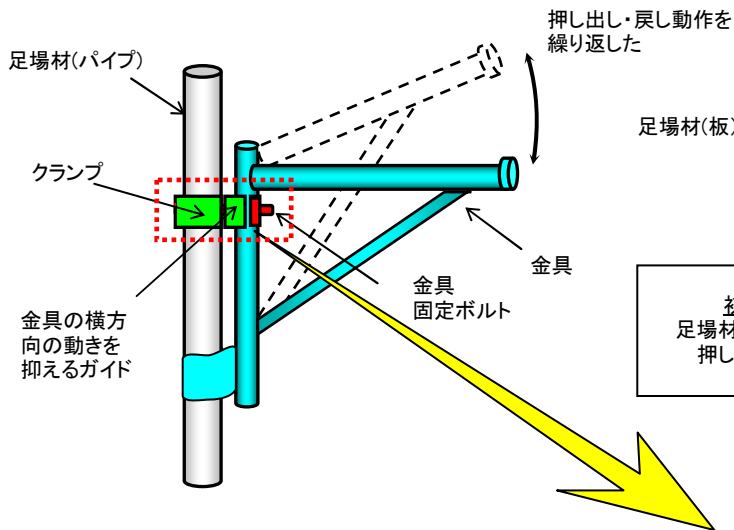
横から見た図

# 押し出し動作による影響の再現性確認

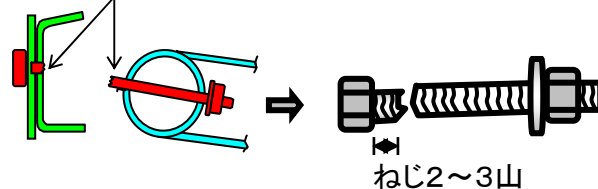
【固定ボルトの折損】

金具固定ボルト折損メカニズム

ガイドが開き  
ボルトが曲がる

折損

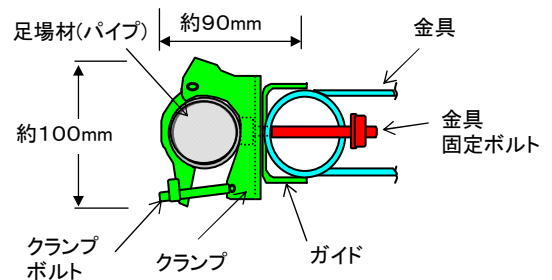
【正常な状態】

【折損メカニズム】

クランプボルトを緩めずに  
金具を押し出した

ガイドが変形

金具固定ボルトの根元付近に  
過大な力が加わった

金具固定ボルトが折損
