図-3 1次系曲げ配管取替工事

工事概要

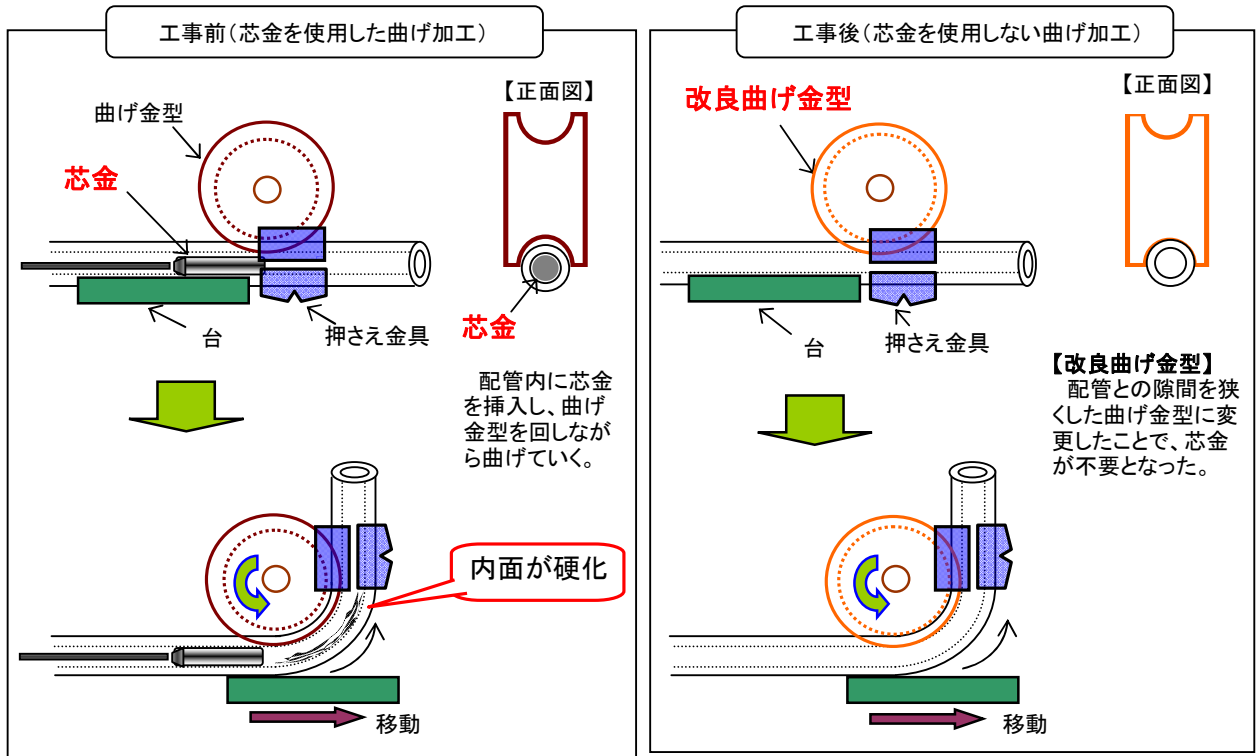
工事概略図（曲げ加工方法）

国外BWRプラントにおいて、芯金を使用して曲げ加工した配管内面で応力腐食割れが発生した事象を踏まえ、予防保全として、1次冷却材系統につながる配管のうち、芯金を使用して曲げ加工したものを、芯金を使用せずに曲げ加工した配管に取り替える。
