図-5 二次系配管の点検等

点検概要

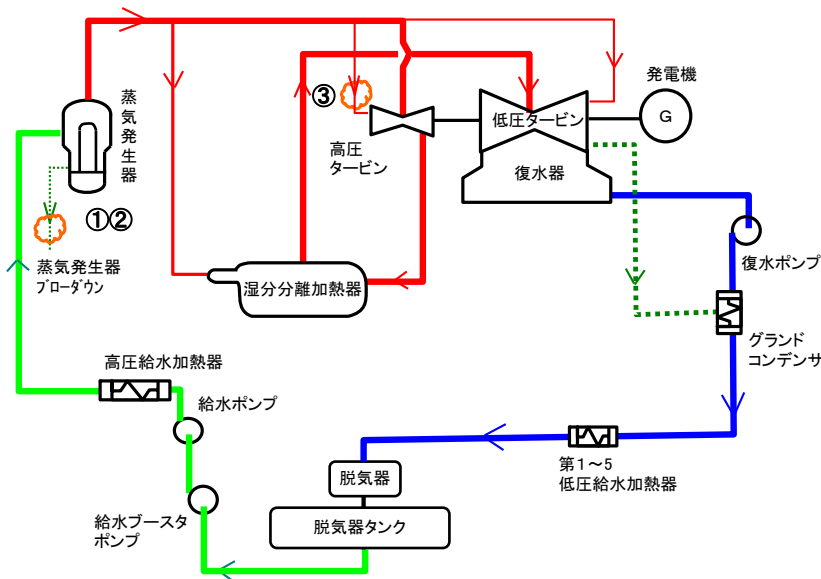
系統別概要図

○過去の点検において減肉が確認された部位11箇所、作業性を考慮した部位29箇所、および今後の保守性を考慮した部位53箇所、合計93箇所を耐食性の優れたステンレス鋼もしくは低合金鋼の配管に取り替える。

- ① 過去の点検結果で減肉が認められているため計画的に取り替える箇所  
 ・必要最小厚さとなるまでの期間が5年以上で減肉が確認された箇所(11箇所)  
 炭素鋼 ⇒ ステンレス鋼 11箇所
  - ② 配管取替の作業性<sup>\*1</sup>を考慮して取替える箇所(29箇所)  
 炭素鋼 ⇒ ステンレス鋼 29箇所
  - ③ 配管の保守性<sup>\*2</sup>を考慮して取り替える箇所(53箇所)  
 炭素鋼 ⇒ ステンレス鋼 8箇所  
 炭素鋼 ⇒ 低合金鋼 45箇所
- 合計 93箇所
