図 - 2 原子炉冷却系統設備小口径配管他取替工事

工事概要

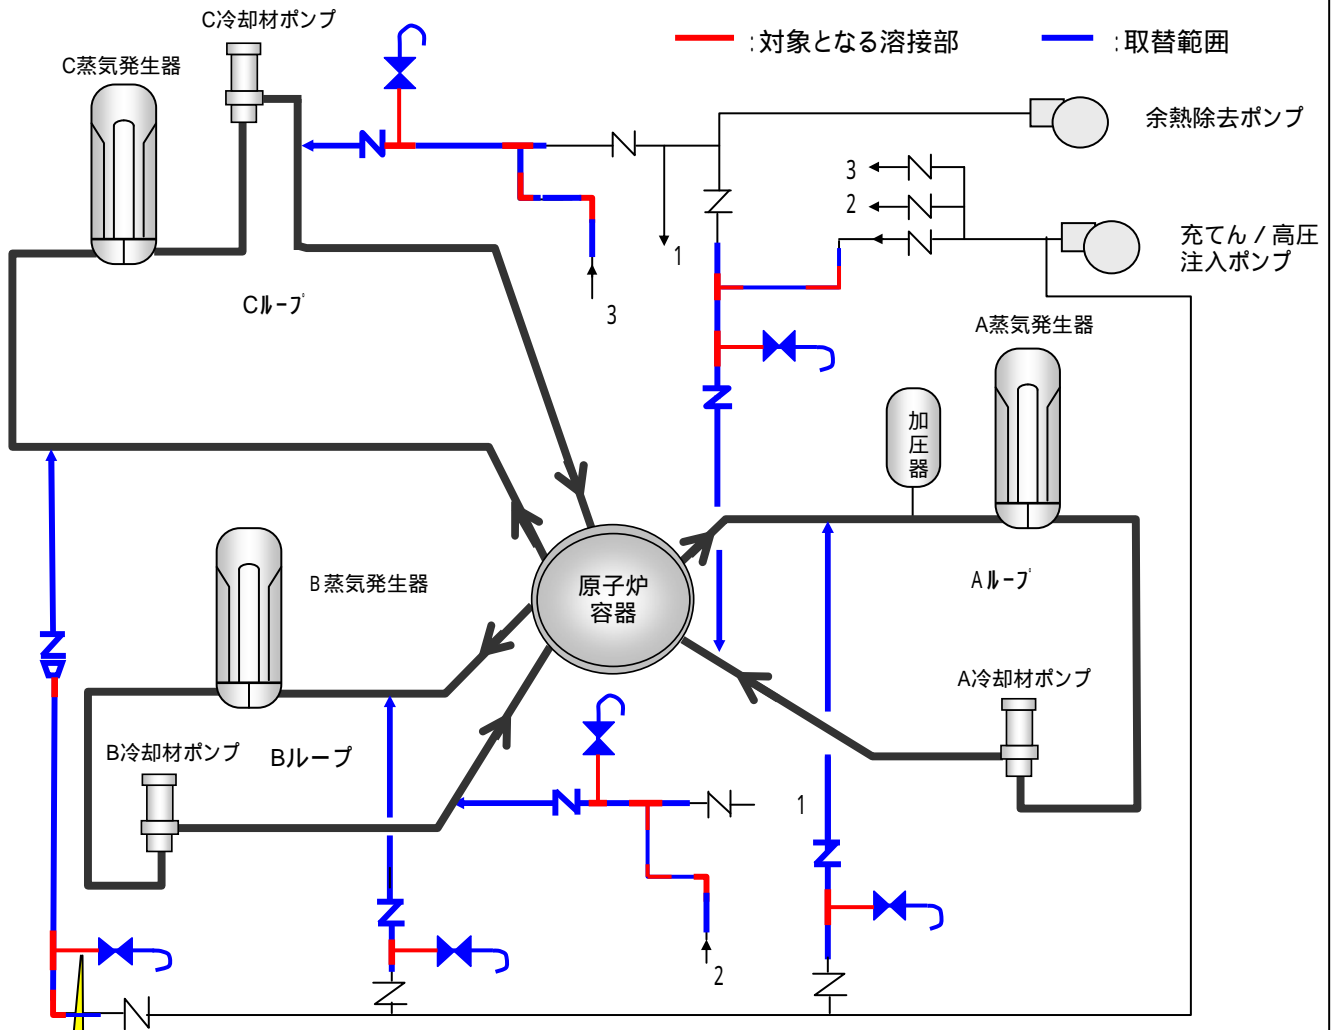
取替対象図

国外PWRプラントにおける応力腐食割れ事象を踏まえ、1次冷却材の流れがない配管(高温環境で溶存酸素濃度が高い配管)の溶接部について、計画的に対策工事を実施しており、今定期検査では、安全注入システムの配管溶接部16箇所について、溶接形状と材料を変更した。また、取替作業時の作業性を考慮し、対象となる溶接部周辺の弁および配管の一部についても取り替えた。

系統名	対象箇所数	図中番号
安全注入系統	高温側安全注入ライン	5
	低温側安全注入ライン	11
